Arkeologisk rapport 2015

Oppmåling og kartfesting av skadar på Herøy gamle kyrkjested og kyrkjegard

Herøy, gnr 39/1 og 8 i Herøy kommune

Arve Eiken Nytun Feltperiode: 05.03 – 12.03 2015 Rapportdato: 30.10 2015

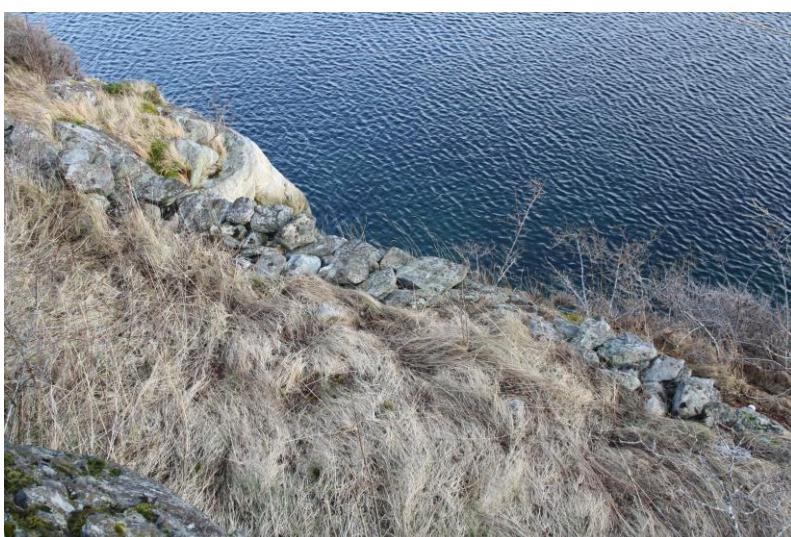
Figur 8. Parti 1 av kyrkjegardsmuren.

Km 1: Partiet ligg på den ASA side av kyrkjegarden.

Her er muren svært lav og grensar mot eit berg som går bratt ned mot sjøen. Noko Stein har rasa ut i sjøen. Det er mykke vegetasjon i området som kan skade konstruksjonen. Her er sjølve mur-konstruksjonen svak.

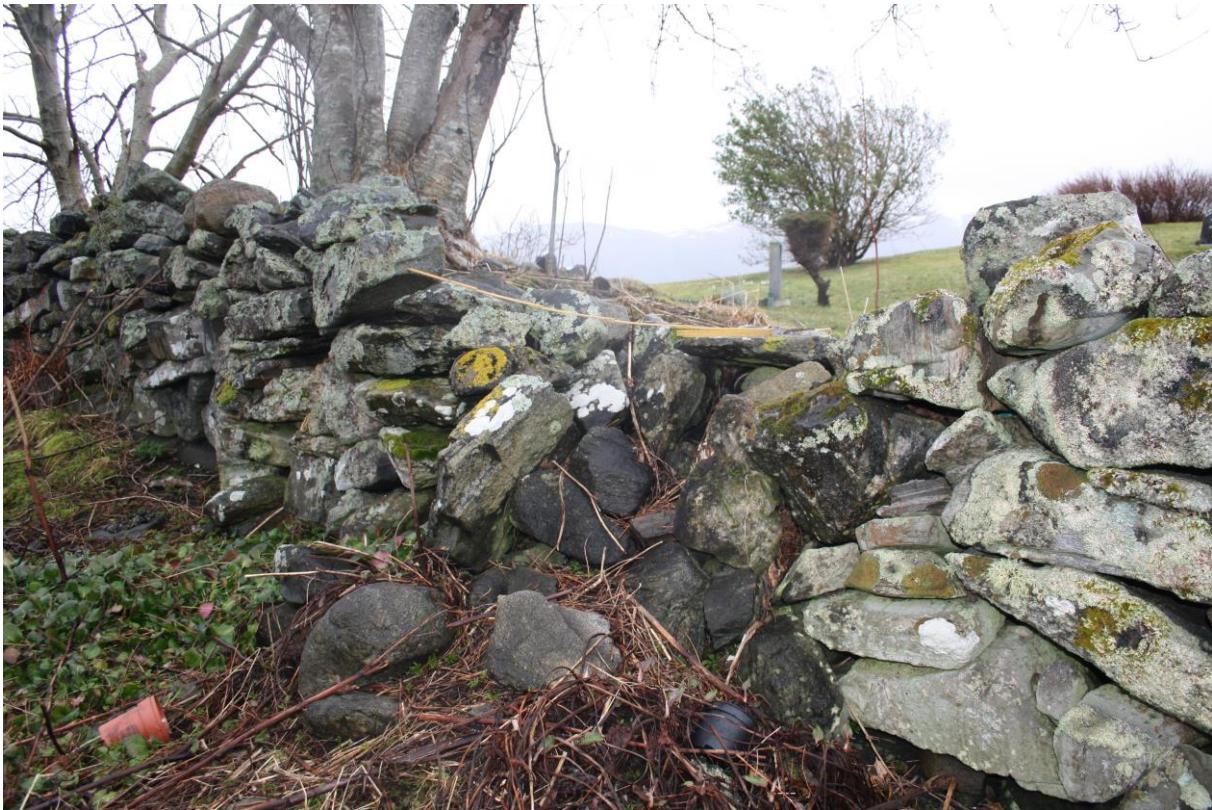
Mindre sår/utrasing i muren på om lag ein meter. Stor ask stend to meter mot aust. Denne kan ha ei medverkande årsak til utrasinga, saman med trykk frå jorda som ligg mot innsida av kyrkjegarden.

Figur 15. Bilete viser utrasing av parti 6 av kyrkjegardsmuren.

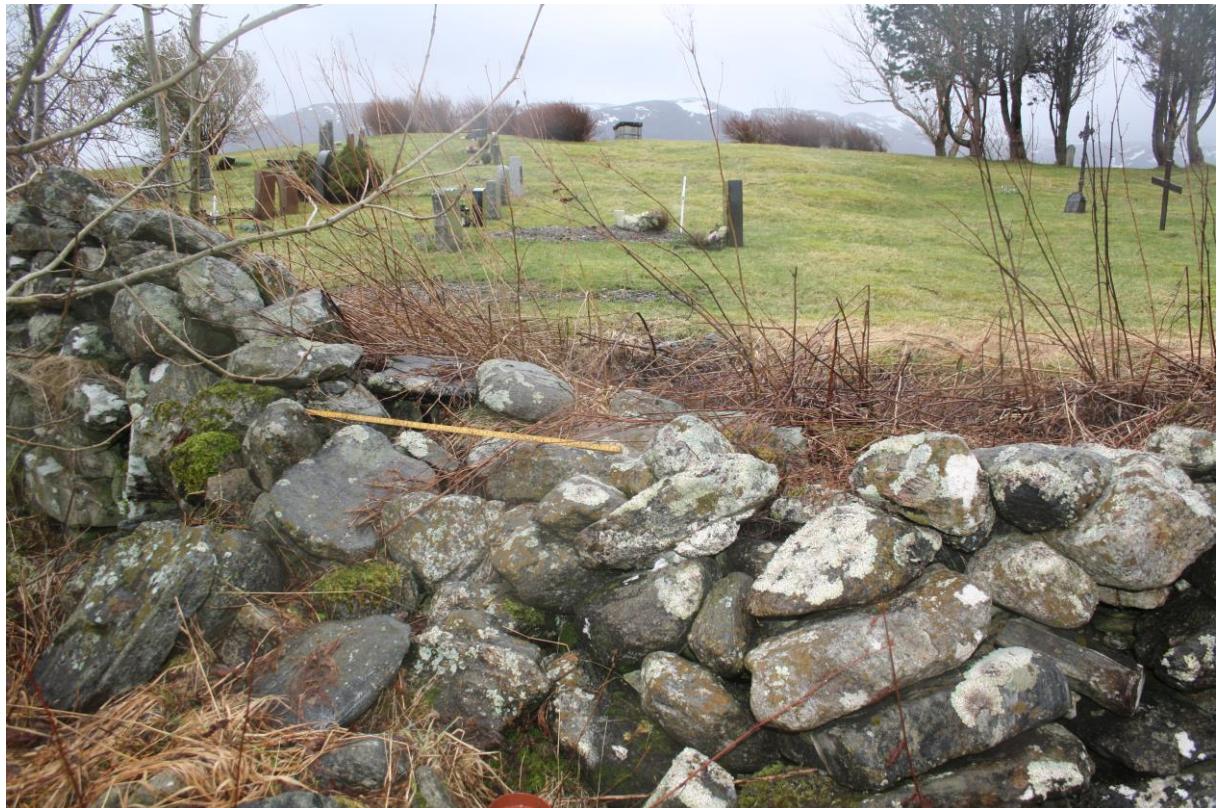
Eit 1,5 utrasa parti. Muren er ustabil og treng utbetring. Her er også mykje vegetasjon som kan vere ei medverkande årsak til

Figur 17. Bilete viser utrasing av kyrkjegardsmur ved parti 8

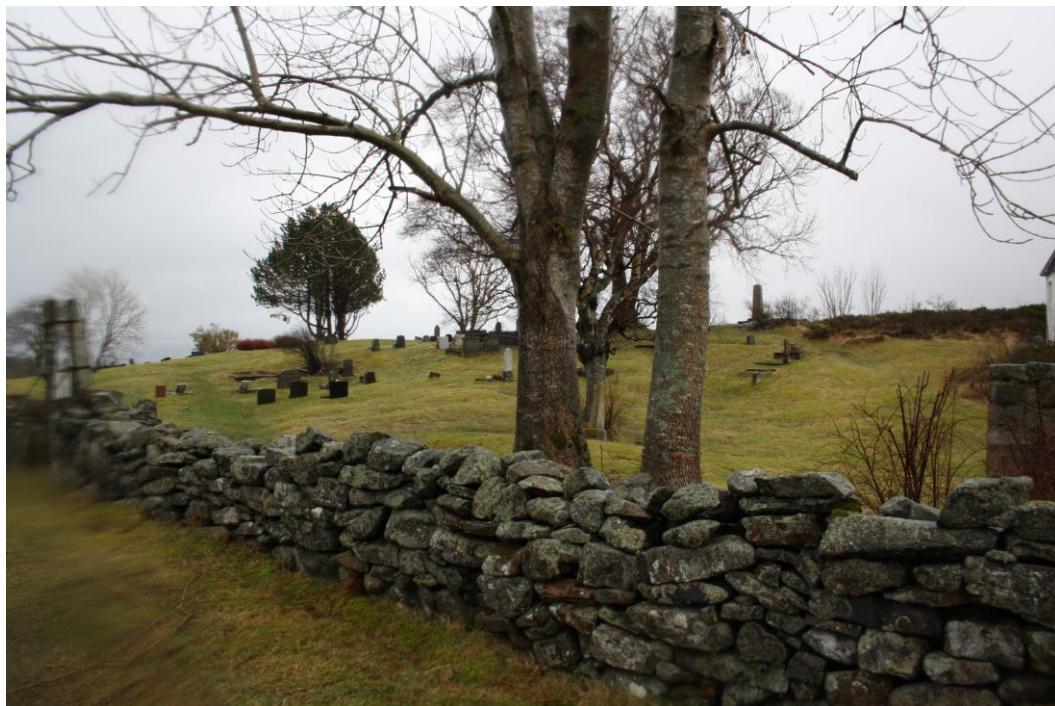
Her stend det to store tre på innsida av kyrkjegardsmuren, som på sikt kan føre til utrasing dersom røtene går inn i muren. Ein bør vurdere om desse må takast ned.

Figur 20. Bilete viser to større tre som stend tett på innsida av kyrkjegardsmuren. Parti 11.

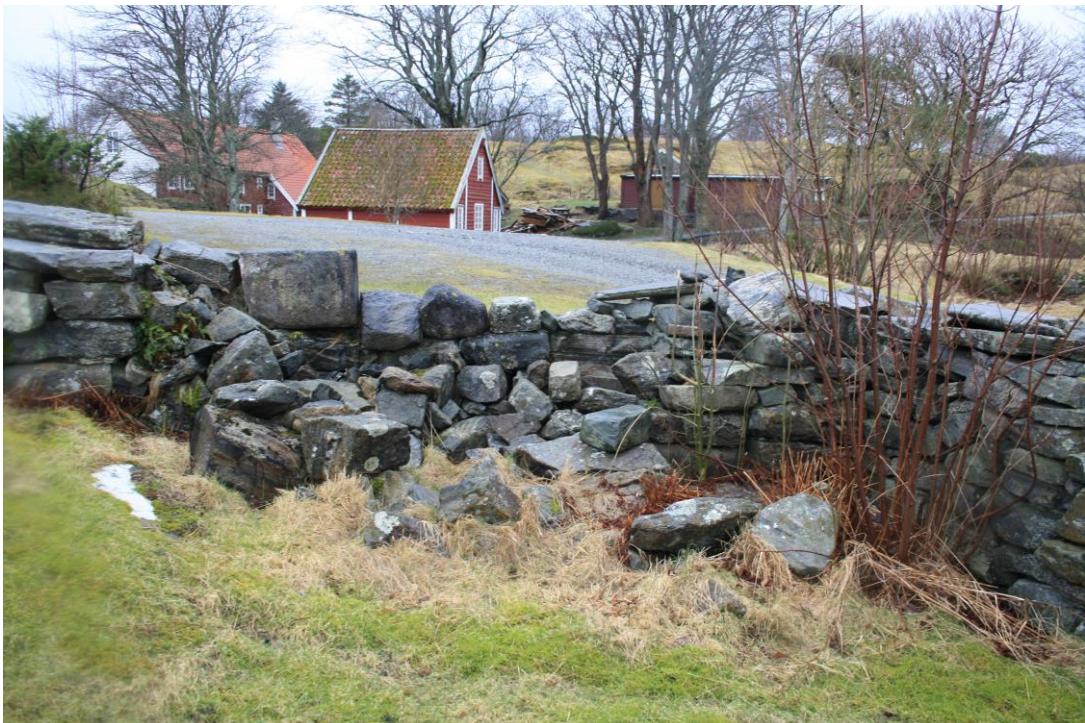
Stort parti på 3 meter har rasa utover og innover i retning VA. Her er muren relativt ustabil. Noko Stein er forsøkt stabla opp att. I denne utrasinga er det funne ei ristning (R1). Det har også byrja å vekse nokre mindre tre tett mot kyrkjemuren ved dette partiet, som kan føre til framtidige skadar.

Figur 23. Bilete viser parti 14 av kyrkjegardsmuren. Her er det også ei ristning på ein av steinane.

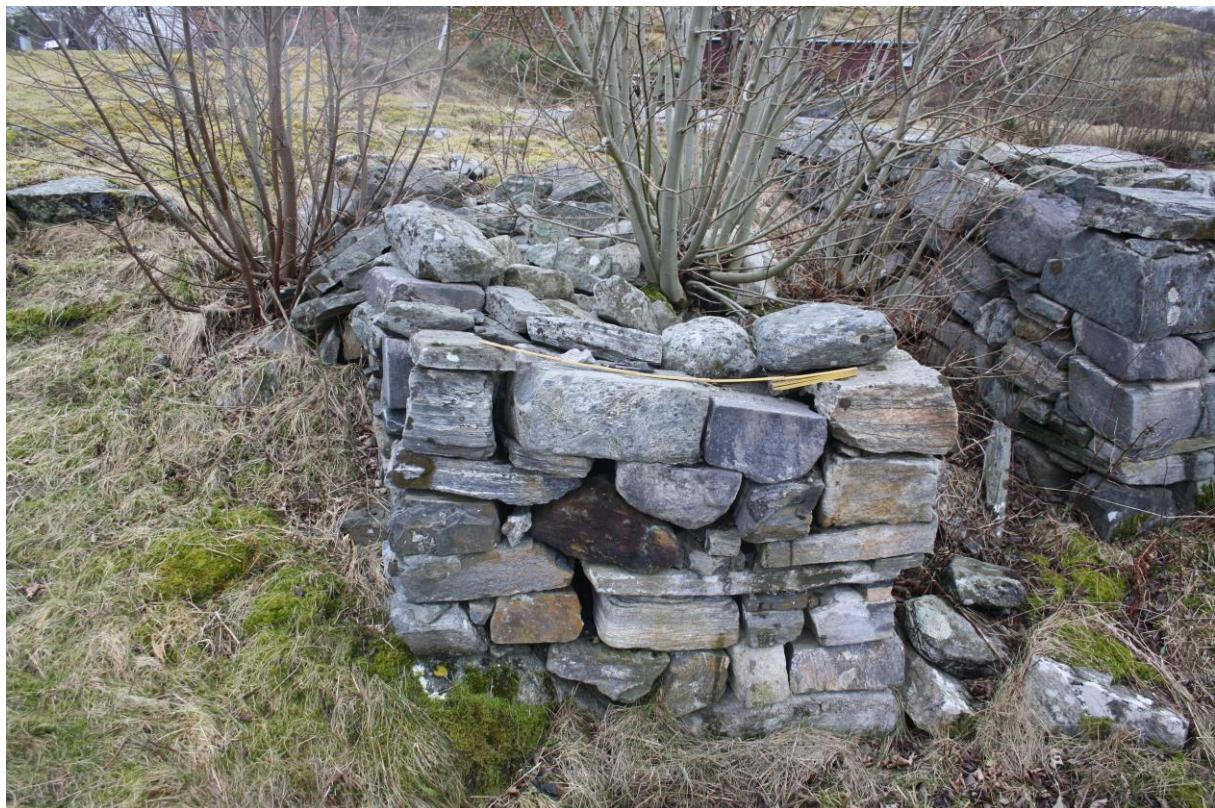
Figur 26. Bilete over viser kar 1, parti 1.

Karet har måla 5,75m x 1,5m og er noko utrasa i NA og SV. Her er konstruksjonen ustabil, og det er fare for ytterligare utrasing. Langs sidene av karet veks det treklynger. Desse er trulig årsaka skadane.

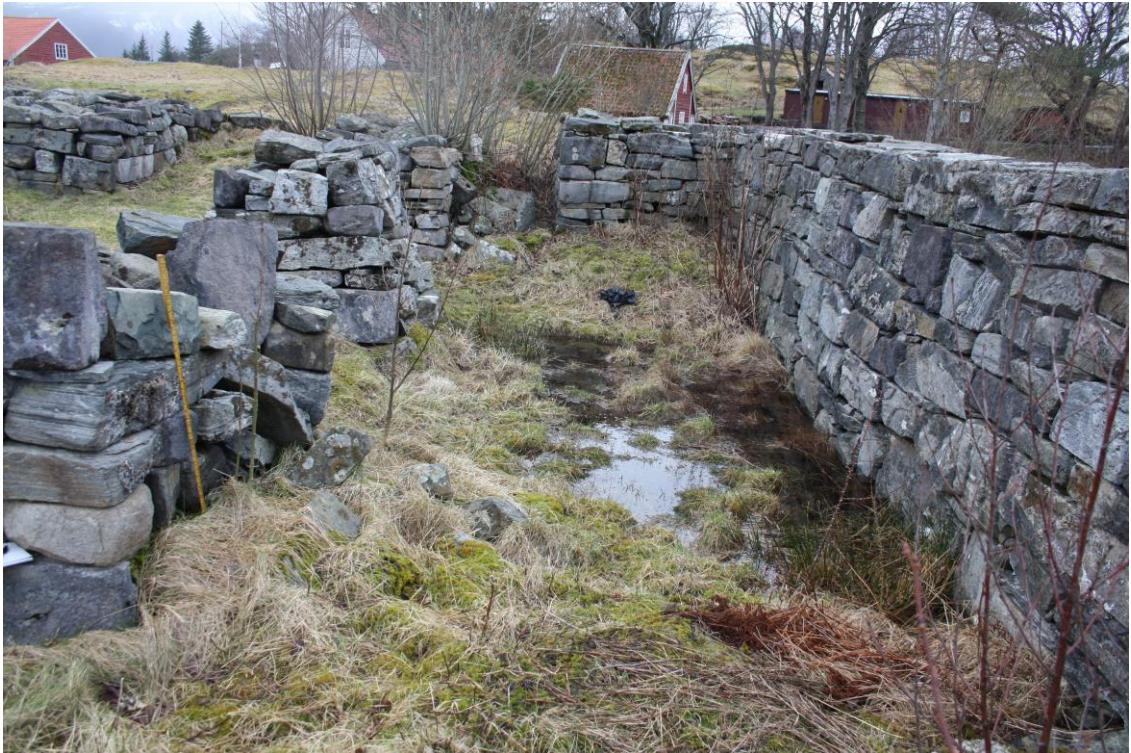
Karet målar 2m x 1,5m. Konstruksjonen er stødig, men det er eit søkk like nord for karet, mot kar 5. Her kan det vere fare for utrasing dersom undergrunnen gir etter.

Figur 29. Bilete viser sokket mellom Kar 3 og 5 og kyrkjetufta.

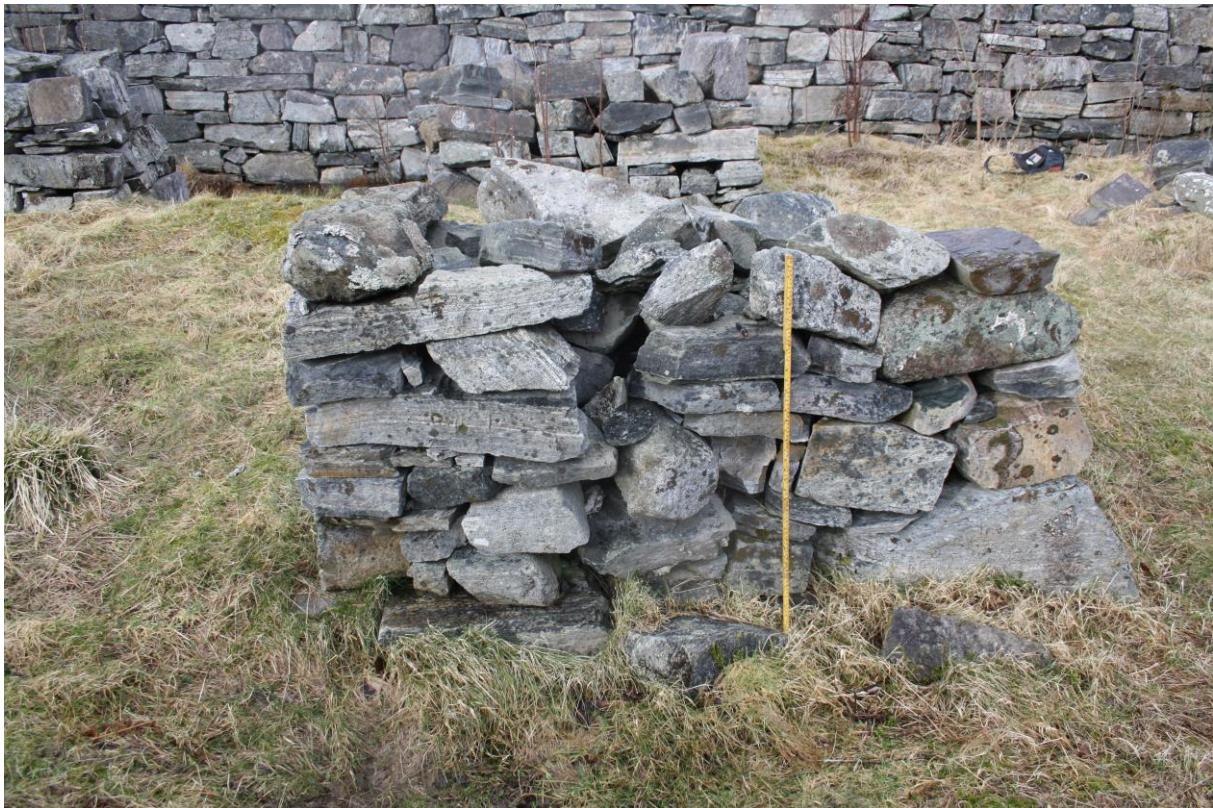
Figur 31. Bilete viser kar 6, parti 4.

Karet har måla 2,2m x 1,25m. Konstruksjonen er stødig, men noko utgliding kan sjåast i midten av karet. Her er det eit lite glis som viser at undergrunnen har gitt noko etter.

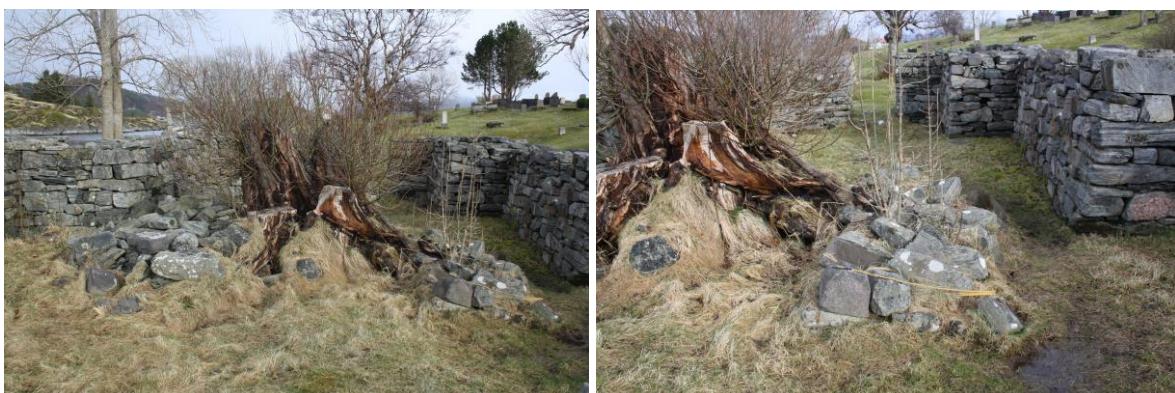
Karet har måla 4,15m x 1,4m, men er totalskadd, og måla er basert på heile utrasinga. Ein trevlt et truleg årsaka til skaden. Utrasinga mot nord går heilt inn i kyrkjemuren. Her må heile konstruksjonen restaurerast.

Karet har måla 4,14m x 1,4m. Karet er sterkt skada. Grunnen er trulig trevlt og vegetasjon. Det kjem opp mindre skot/tre i konstruksjonen. Desse kan gjere større skade om dei får vekse opp.

Figur 32 og 33. Bileta over viser kar 7 og 8. Begge er totalskadd grunna trevlt

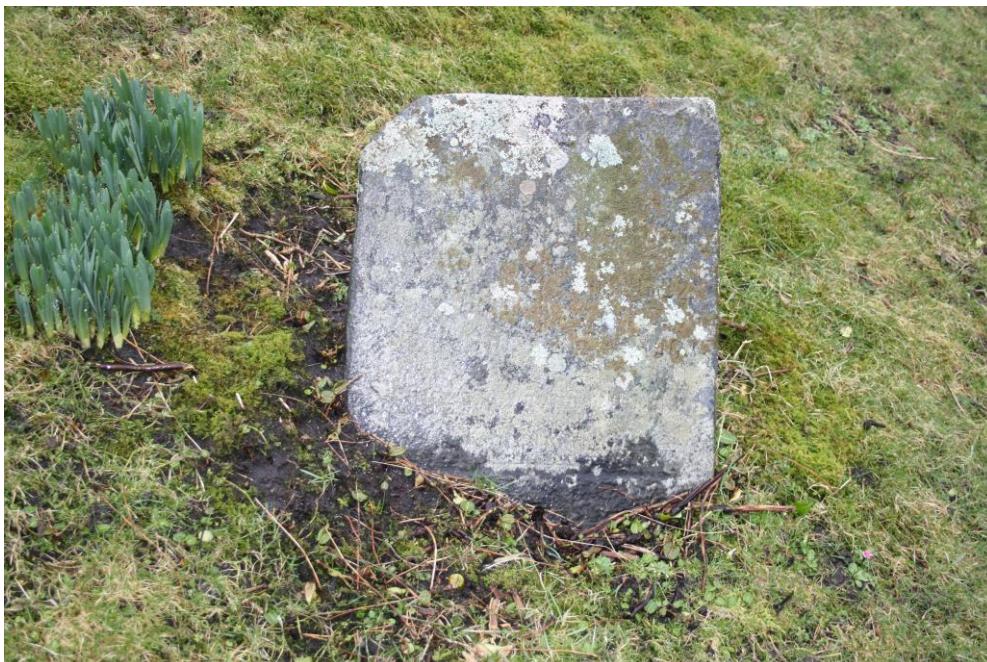
Figur 40. Grav 2. Mindre gravstein

Skada i sørlig hjørne. Noko lav veks på steinen og han skrår bakover og til sida. Skrift er innrissa i steinen men er noko utydelig.

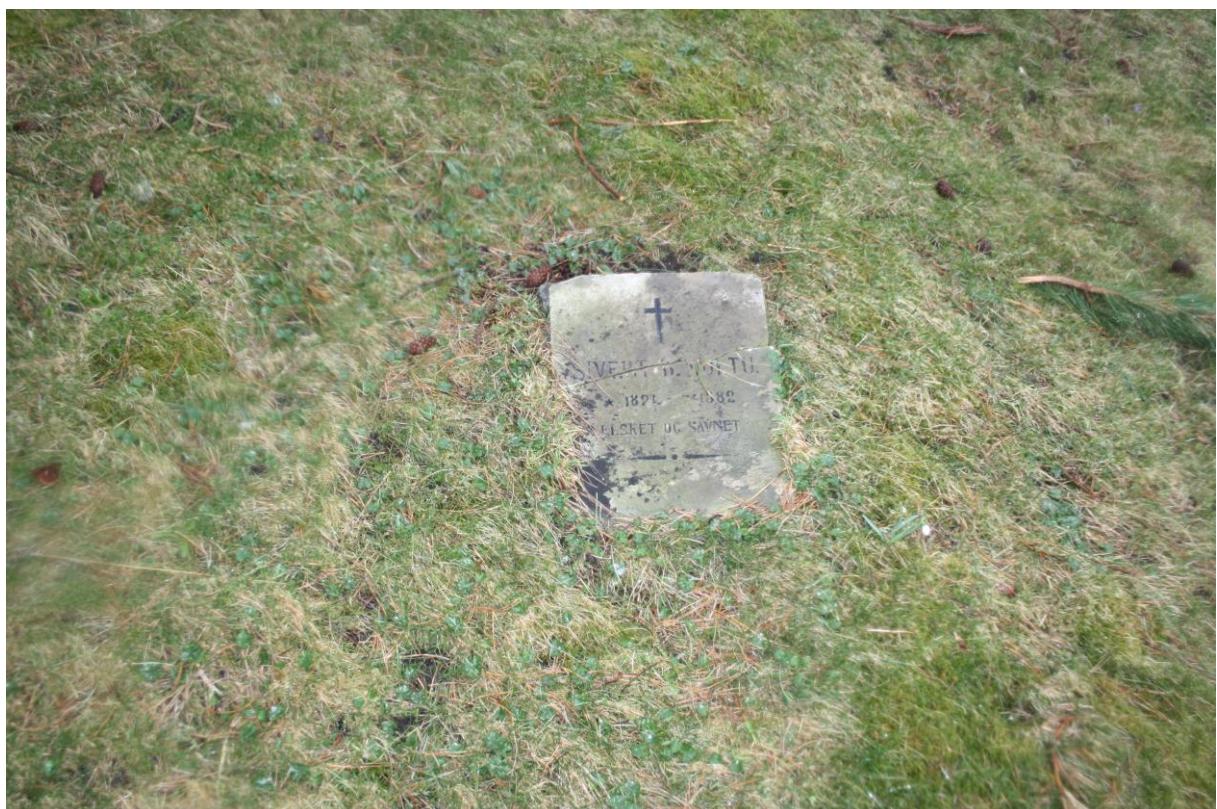
Figur 44. Grav 9. Gravplate

Gravplata/steinen ligg velta på ryggen. Den er brekt i to litt over midten, og det veks noko lav på den. Skriftfargen har byrja å falme.

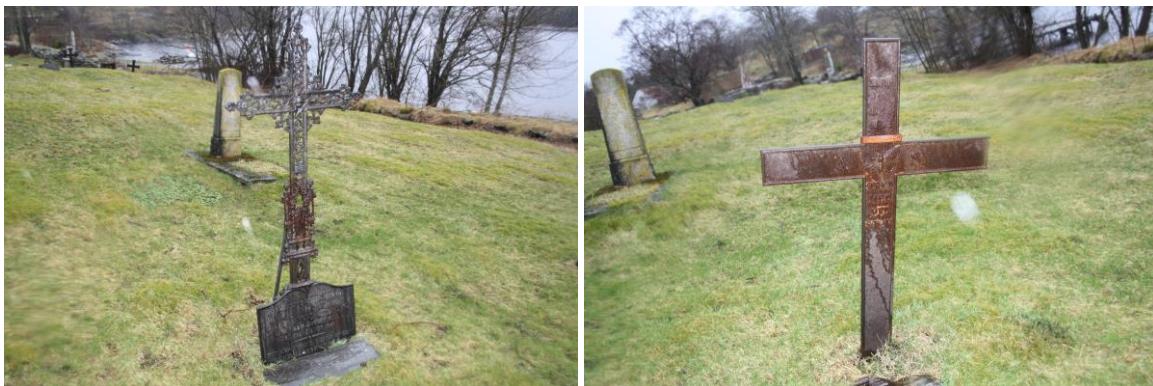
Gravkorset er rusta og knekt frå fundamentet. Det stend noko skeivt og berre stukket i jorda. Utydeleg skrift på korset.

Figur 45 og 46. Bilete til venstre viser grav 10. Bilete til høgre viser grav 11.

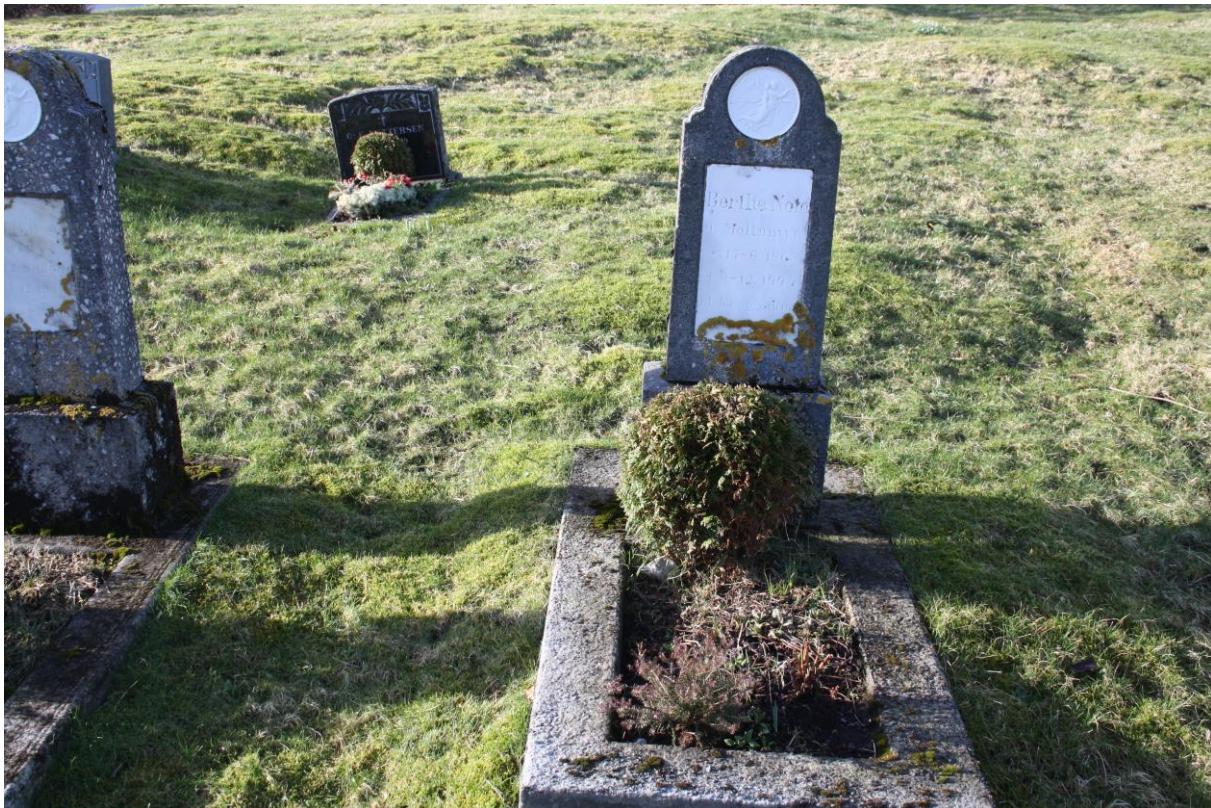
Figur: 49. Grav 14. Betongramme med stein

Noko mosegrodde stein og ramme. Det veks gult lav på sjølve gravsteinen. Heile grava lutar litt mot Nord.

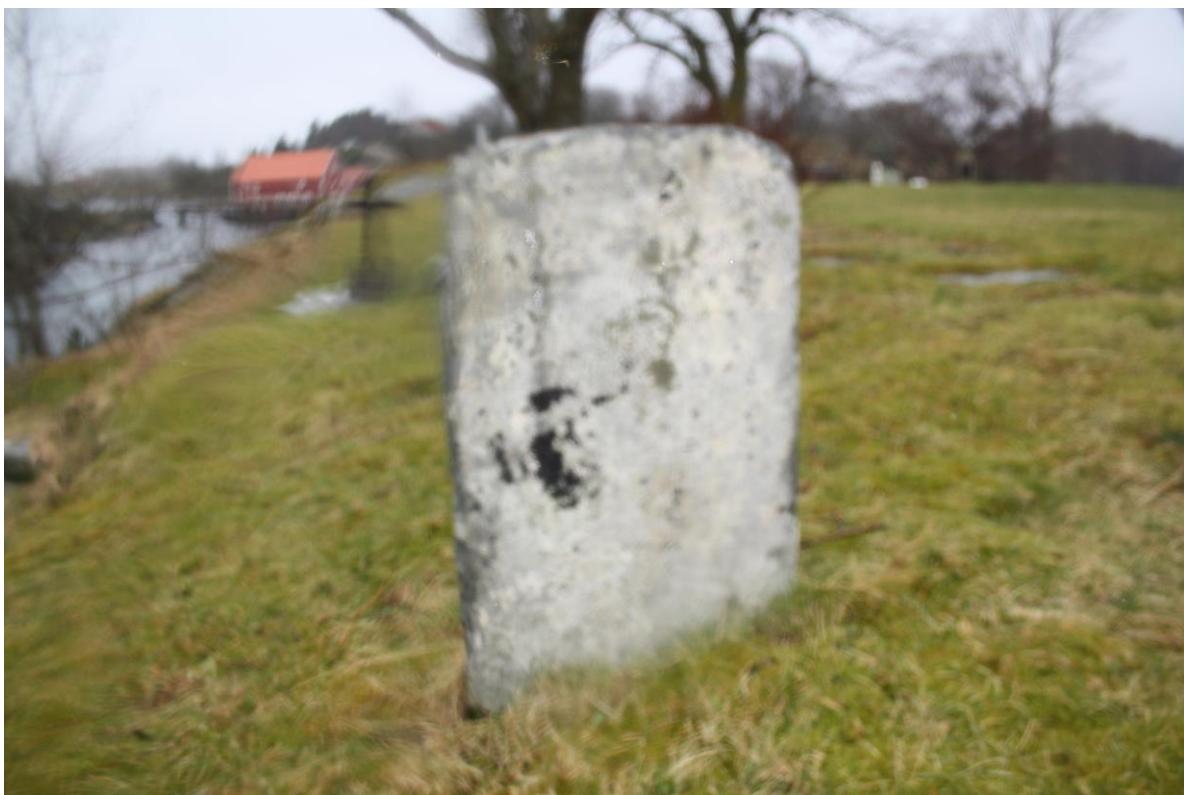
Hellestein med inskripsjonar. Desse er synlege i direkte sollys. Noko laus, men stend stødig. Den stend om lag 1 meter nord om kyrkjetuftas sørlige vegg.

Figur 50. Grav 15. Gravstein med inskripsjonar. Synlige i direkte sollys.

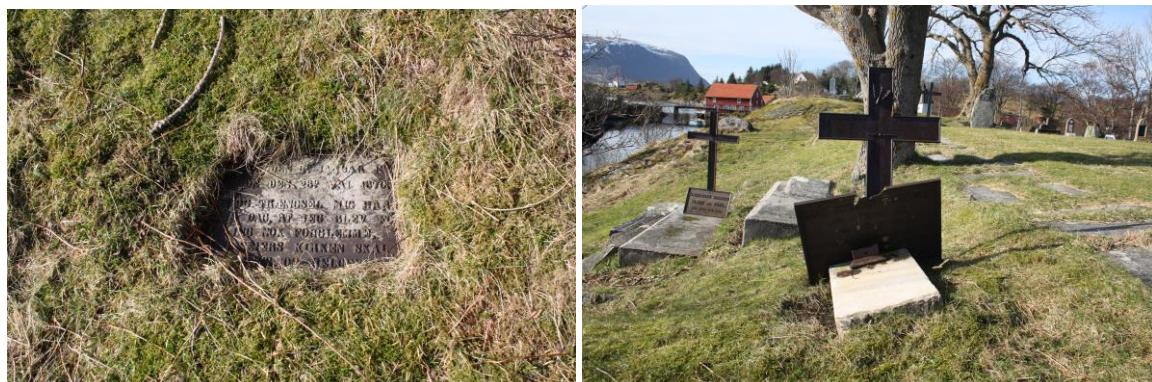
Det er ikkje skrift på korset. Mest truleg avbrote og stukke direkte ned i marka. Lutar litt mot vest. Jarnplate stend lent inn til jernkorset. Det er tekst på jarnplata. Fundamentet for jernkorset ligg rett aust for plata. Her er feste til korset att i fundamentet. Plata manglar eit stykke i øvre del og er sprukke nært midten. Ein del rust.

Figur 51 og 52. Til venstre grav 16. Gravplate i jarn. Til høgre grav 17. Gravkorset og plate i jarn.

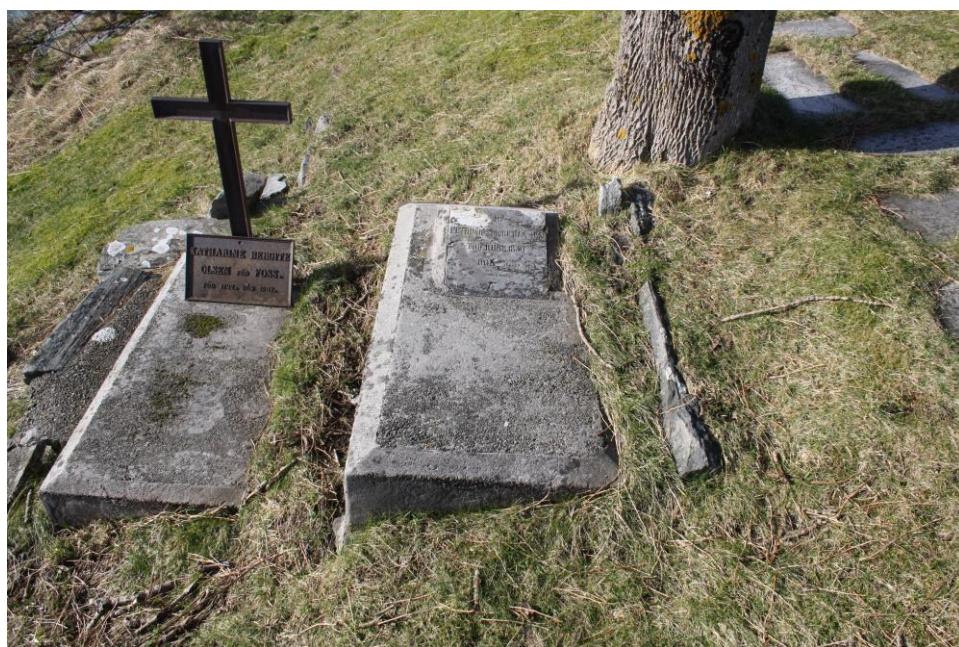
Figur 53. Grav 18. Betongsarkofag med betongstein.

Jernkors utan tekst. Plate med tekst festa i betongen og i korset (noko laust). Det veks lav på grava og jernet er noko rusta. Betongen har sprekker fleire stadar.

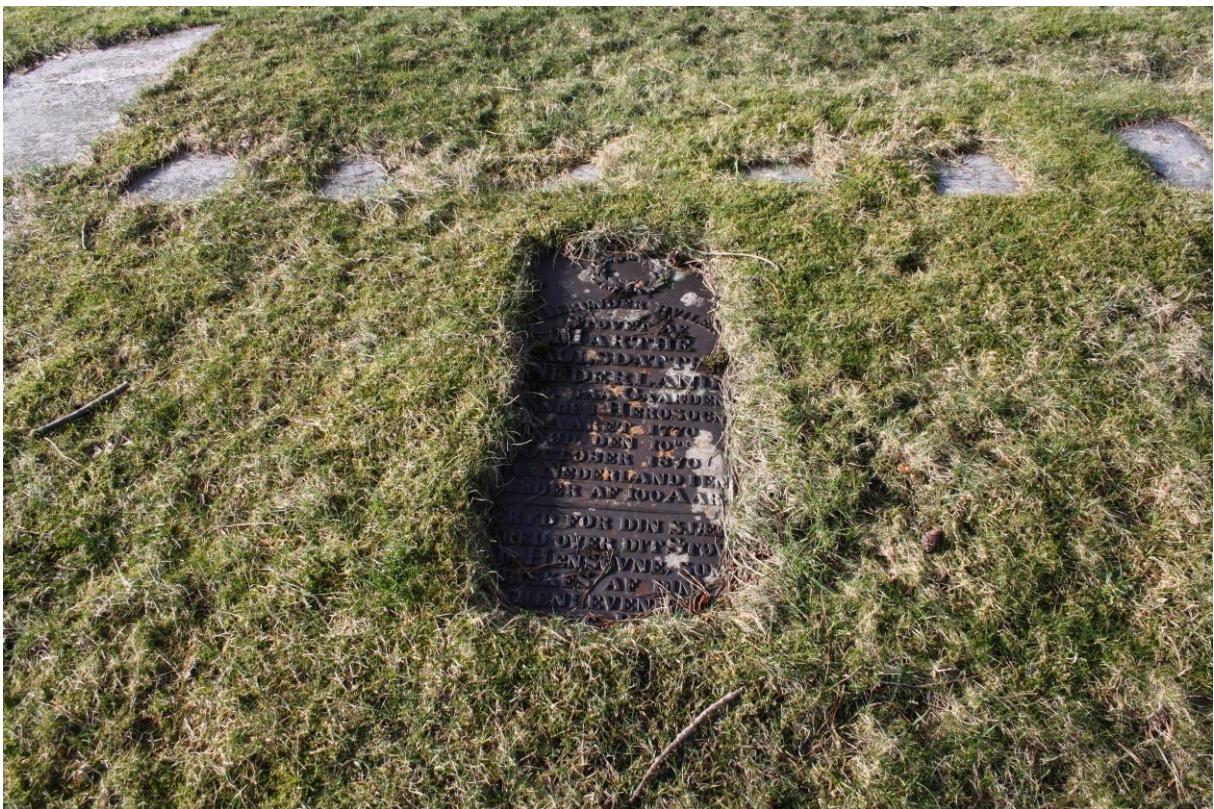
Figur 55. Grav 20. Gravplate inne i mellomalderkyrkja

Ligg i mellomalderkyrkja, i nordvestlige hjørne. Det veks noko lav og plata er overgrodd i kantane.

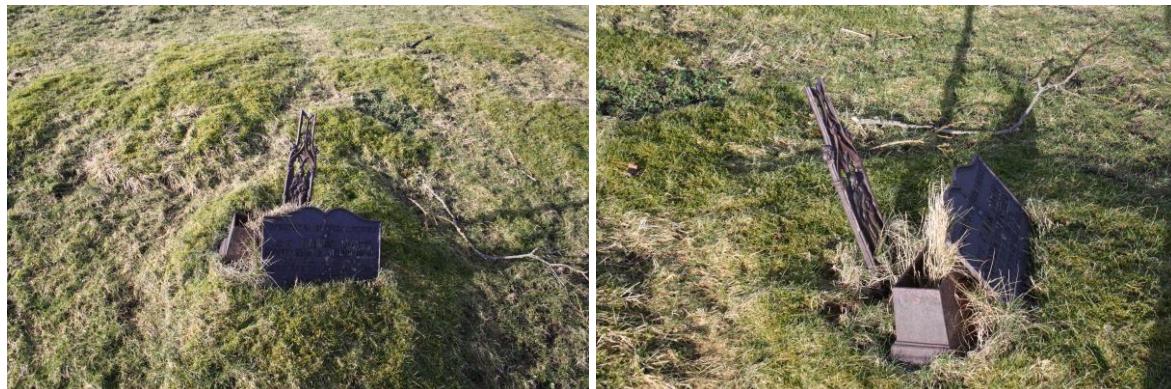
Figur 56 og 57. Grav 21. Bilete til venstre frå framsida og biletet til høgre frå sida.

Berre nedre del att. Her ligg fundament og jernplate på bakken. Det er ein del rust på jernet. Gravkorset er i svært dårlig tilstand.

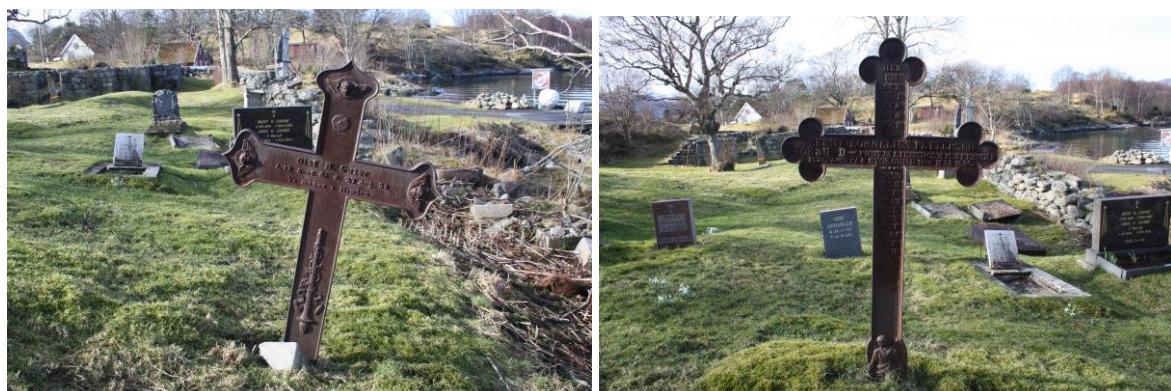
Figur 58 og 59. Bilete til venstre er frå Grav 22. Bilete til høgre er frå Grav 23.

Stend godt. Noko rust, og overgrodd med mose i botnen.

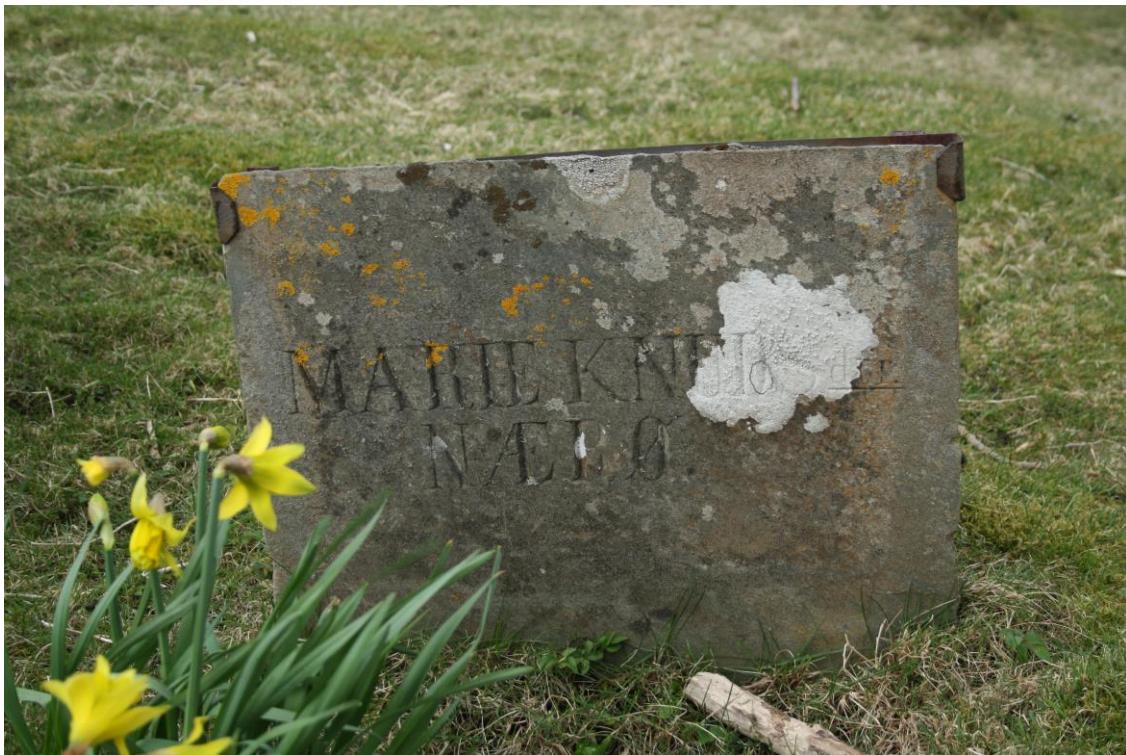
Figur 67. Grav 30. Gravstein/helle.

Lutar mot sør. Heldt oppe av eit jernstativ. Stor rot 2 meter mot sør. Det veks noko lav på gravsteinen.

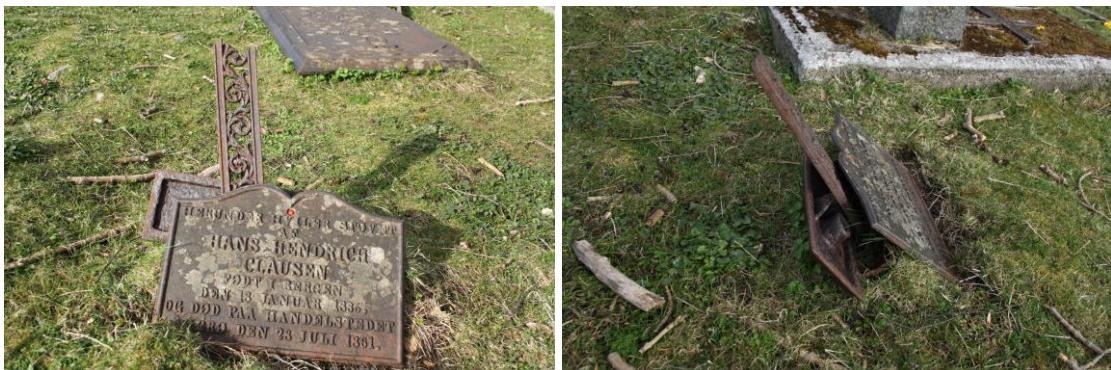
Figur 68 og 69. Grav 31. Jarnkors med plate.

Defekt jernkors. Berre nedre stong og jernplate att. Avbrote frå fundamentet. Det er noko rust på jernet, og det veks lav. Manglar sjølve korset mot toppen.

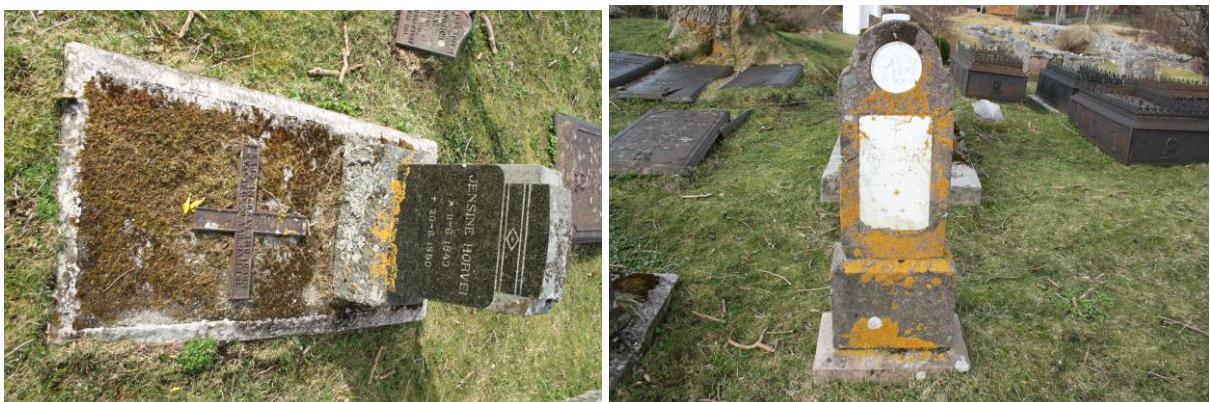
Figur 70 og 71. Grav 32 til venstre. Grav 33 til høgre

Det veks gult lav på gravsteinen. Det er nokre sprekker mellom fundamentet og gravsteinen. Det er også sprekker i dekor og dekorplate. Det ser ut som den tidligare har vore avbroten, men har blitt reparert.

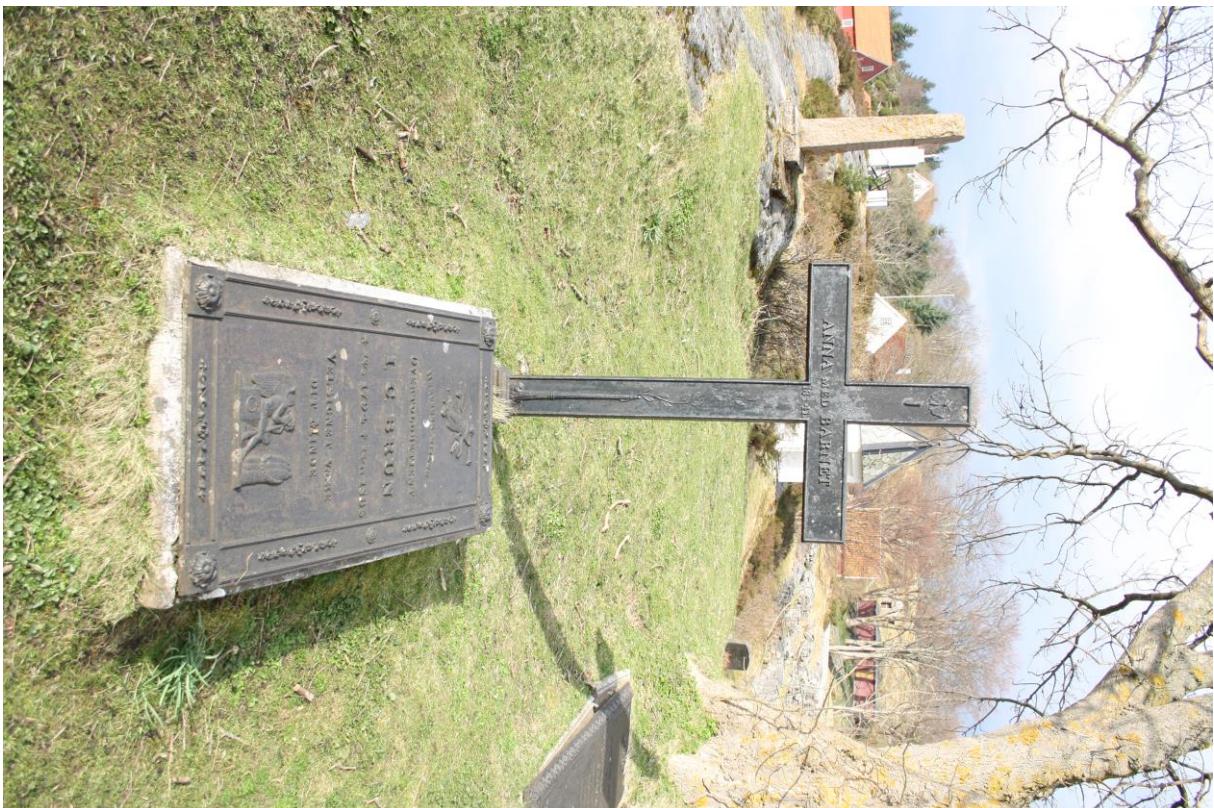
Figur 73. Grav 35. Kors og sarkofag. Grav 35 (Anna med barnet)

Korset har begynt å gå opp i skøyten i loddrett sveiseskøyt. Korset stend noko ustabilt, og bør fundamentertast betre. På sjølve sarkofagen er det noko skadar i nordaustleg hjørne.

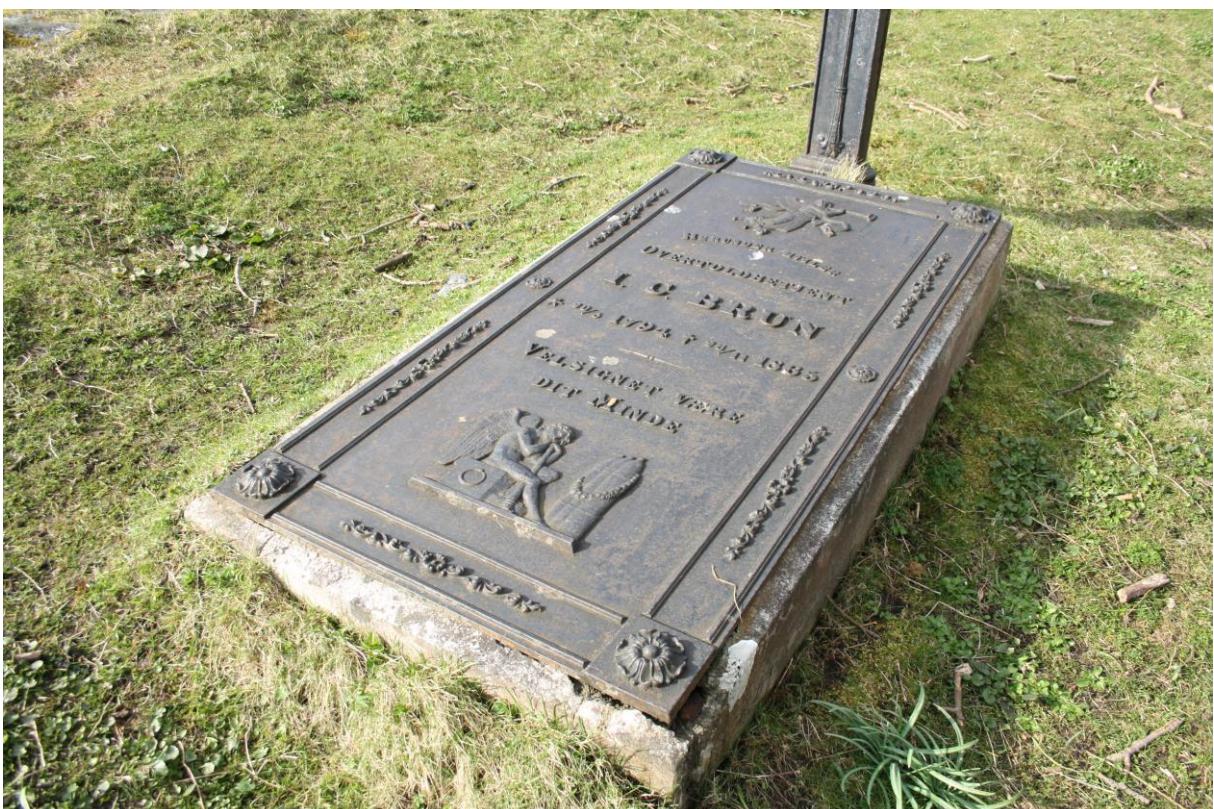
Figur 74. Grav 35. Skade i steinfundamentet i nordaustleg hjørne.

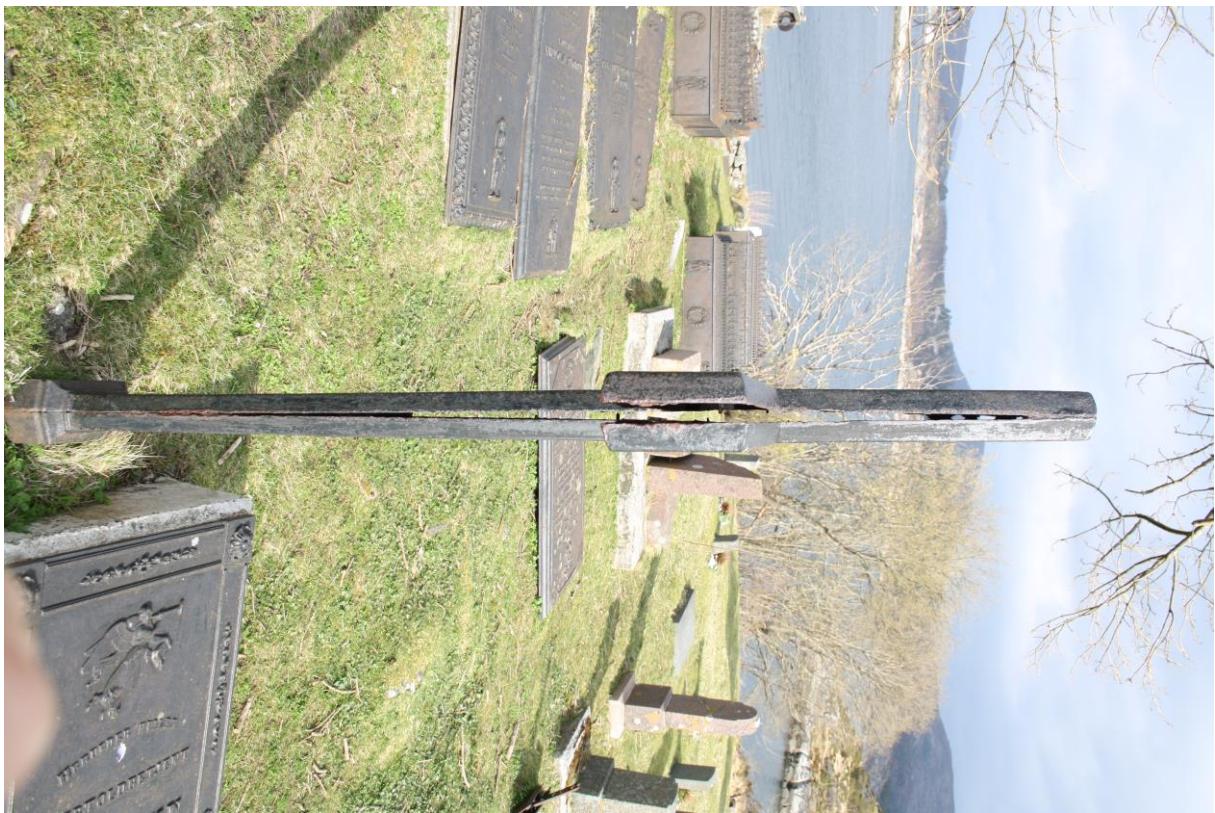
Figur 75. Grav 35. Rivna sveis i korset.

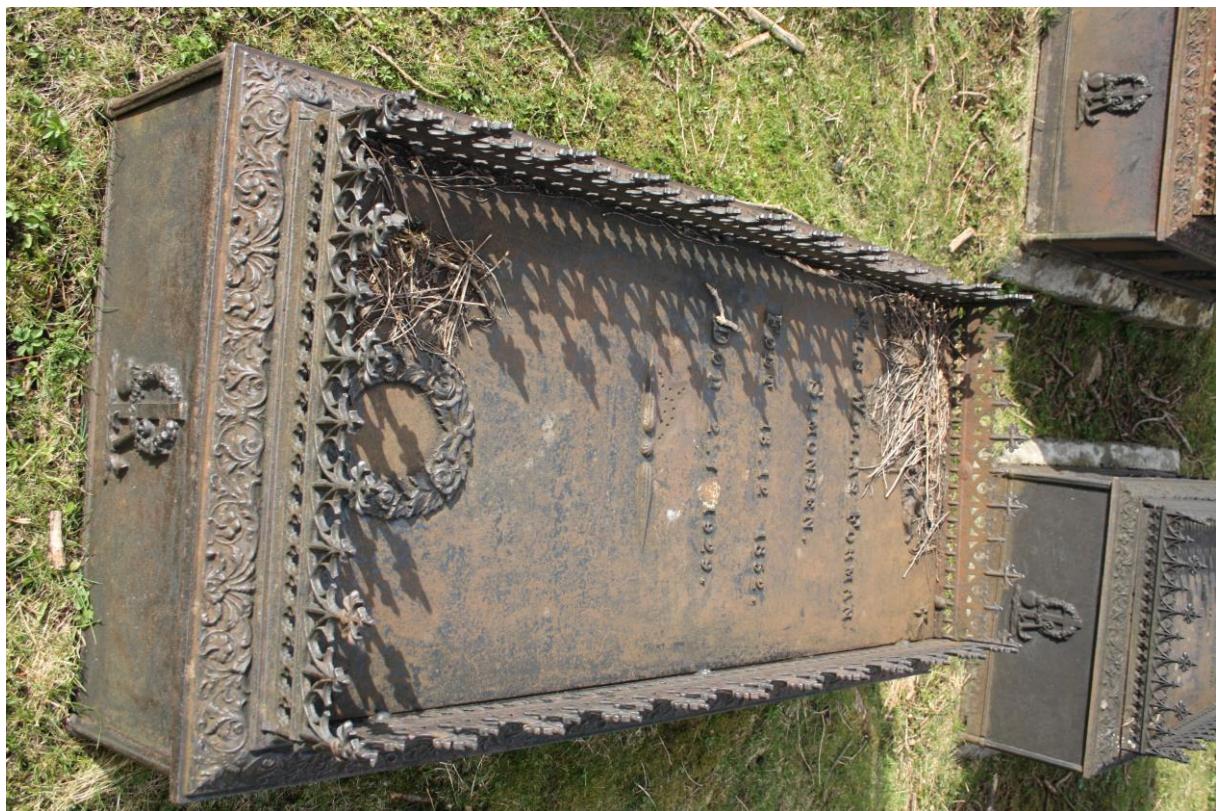
Figur 80. Grav 38. Sarkofag

Små groper i sarkofagloket (ikkje gjennomgåande) Noko rust.

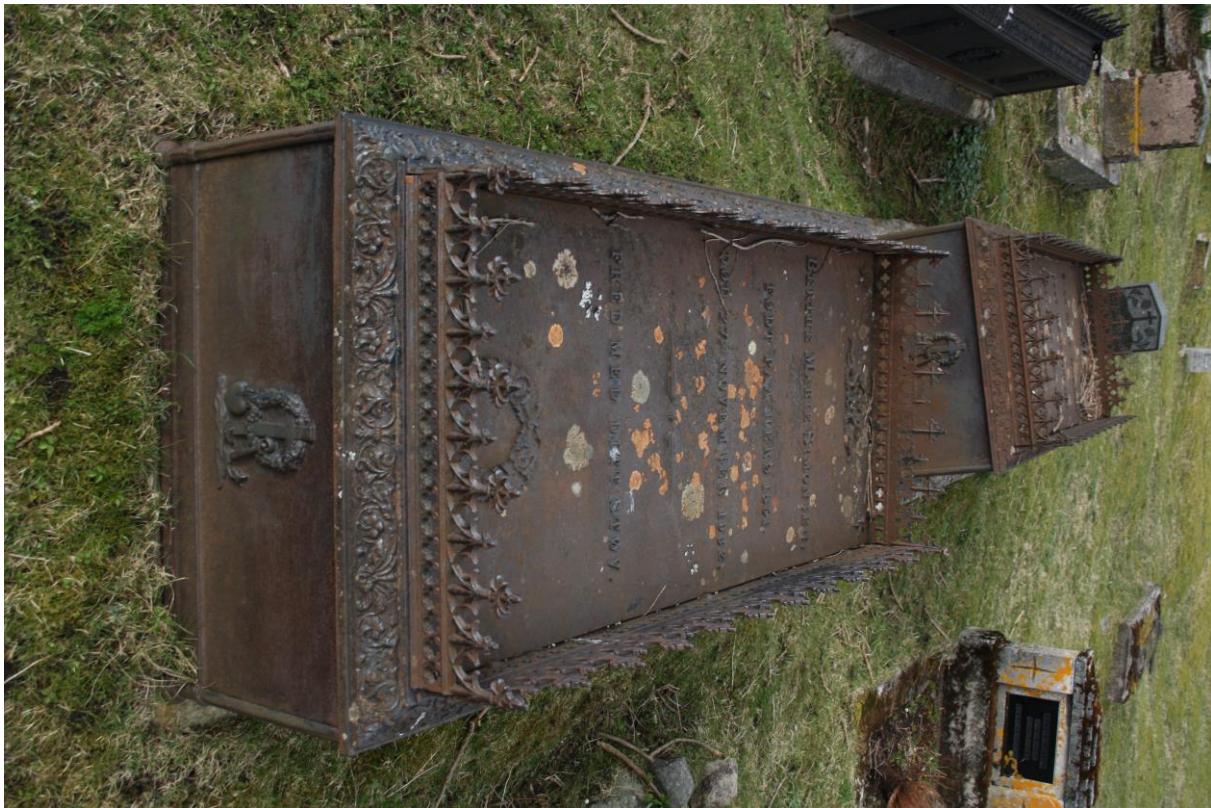
Figur 81. Grav 39. Sarkofag

Det veks noko lav på sarkofagen. Det er også ein del rust på jernet. Elles i OK stand.
