Arkeologisk rapport 2015

Oppmåling og kartfesting av skadar på Herøy gamle kyrkjested og kyrkjegard

Herøy, gnr 39/1 og 8 i Herøy kommune

Arve Eiken Nytun Feltperiode: 05.03 – 12.03 2015 Rapportdato: 30.10 2015

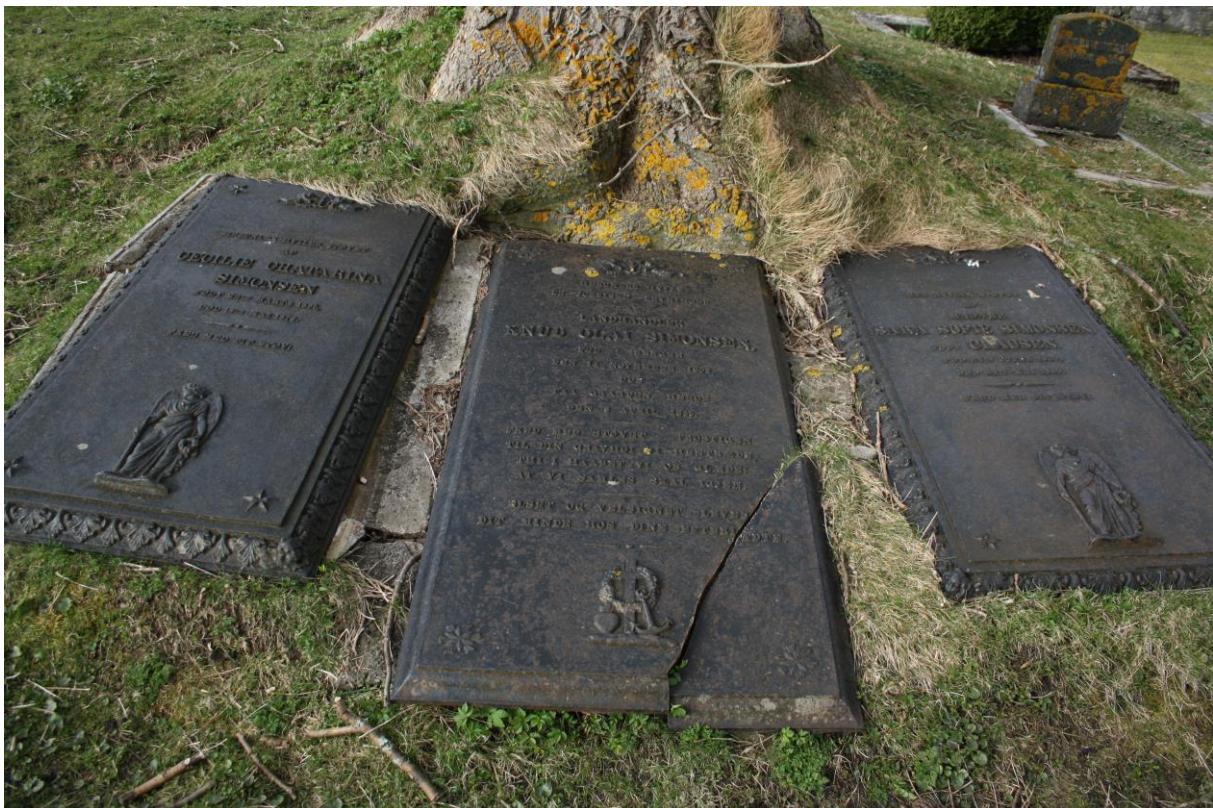
Figur 84. Grav 41, 42, 43. Graver ute av posisjon på grunn av rotvekst.

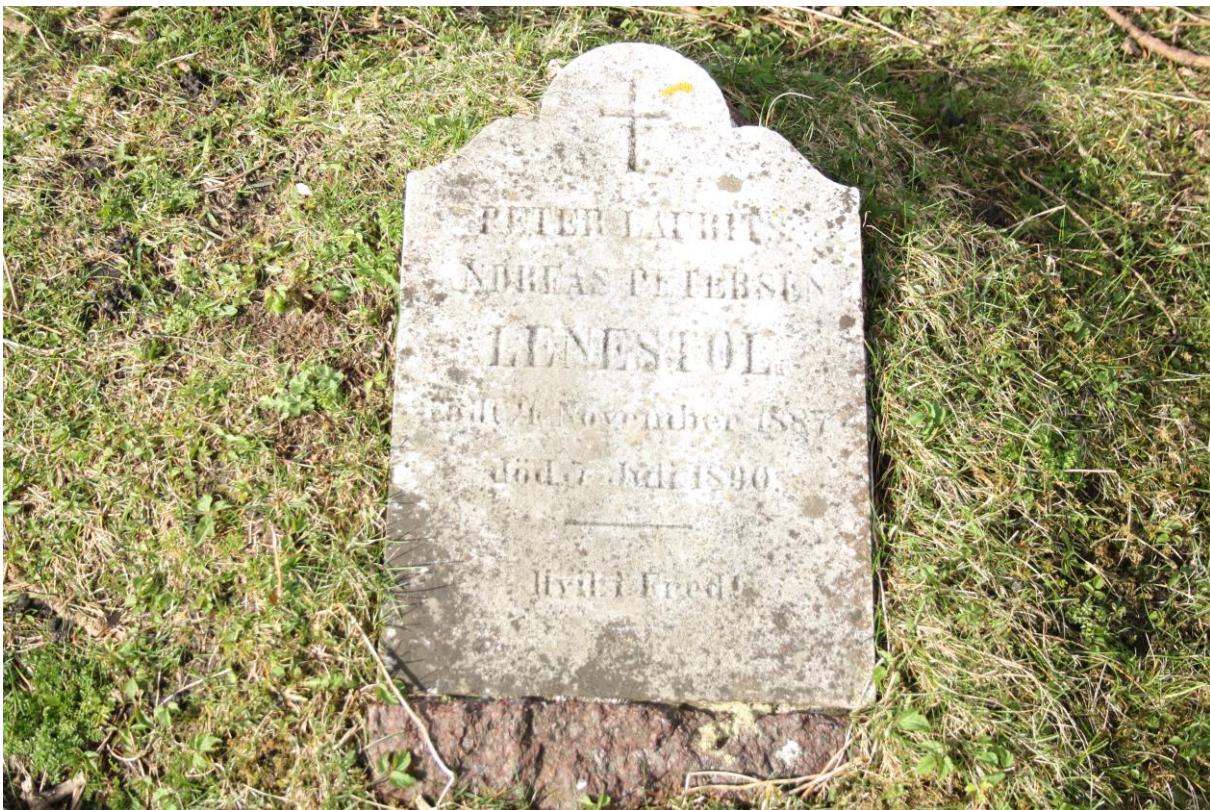
Figur 86. Grav 45. Gravstein

Gravsteinen ligg nede og er noko prega av tidens tann. Skrifta har blitt noko utydelegare og det veks lav på den.

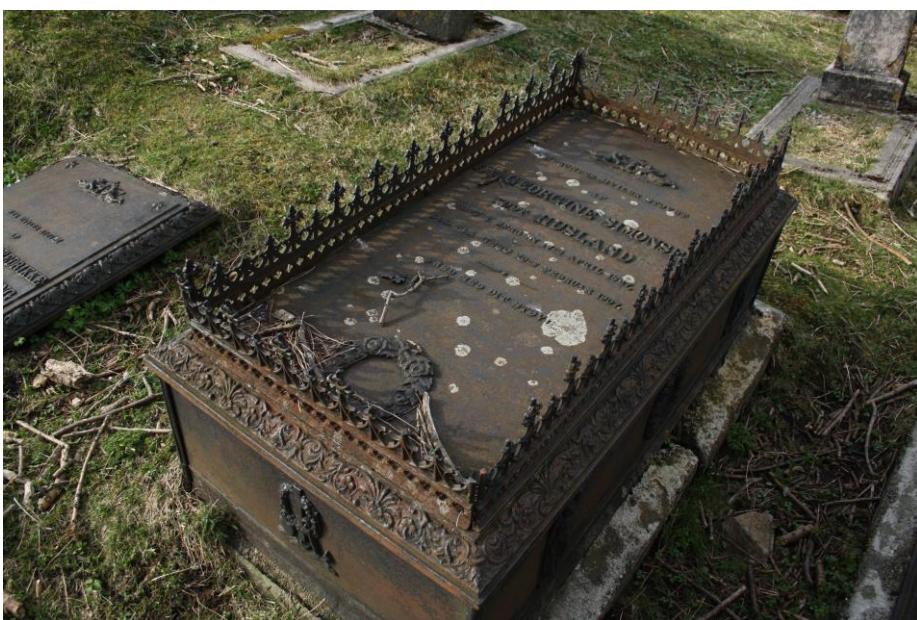
Figur 87. Grav 46: Metallsarkofag

Metallsarkofag med sideveggar i metall og smijernsgjerde på toppen. Grava er i ok stand, men det er noko rust på den, samt noko lav. Metallsarkofagen kvilar på ei betongramme som er i ferd med å gå i oppløysing

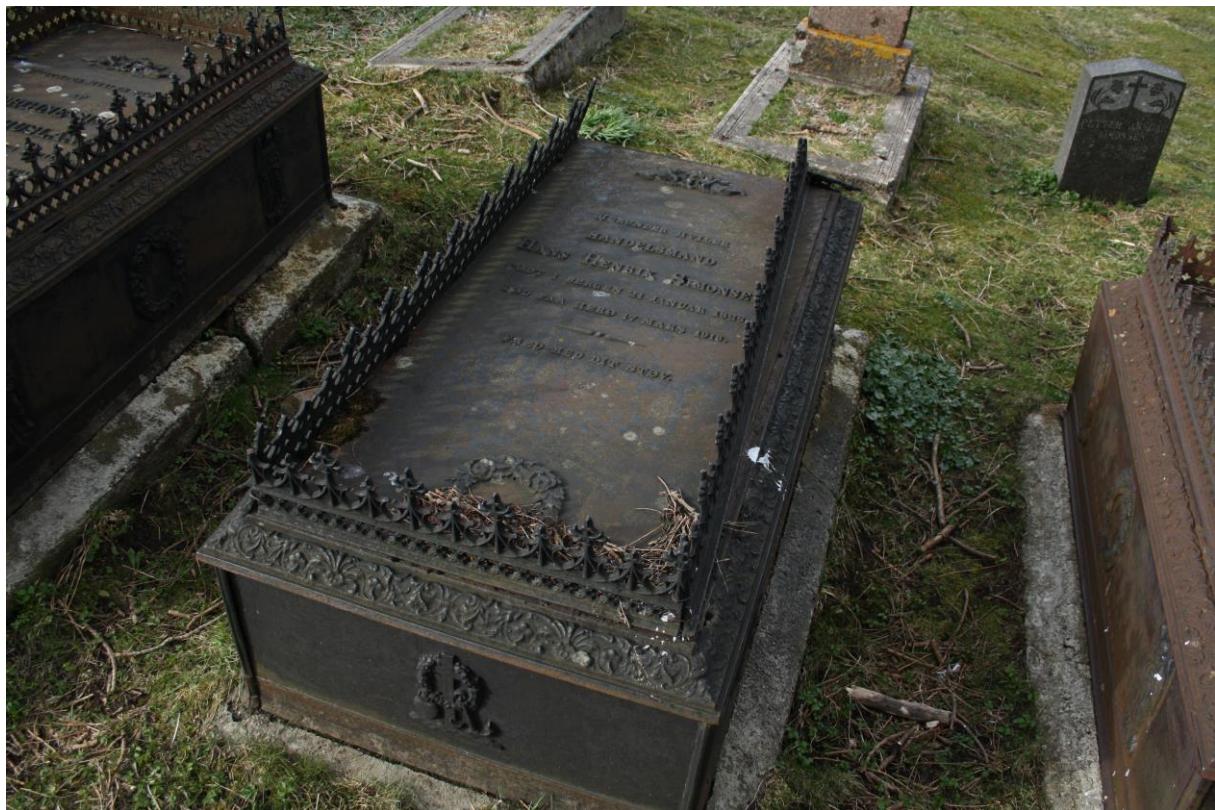
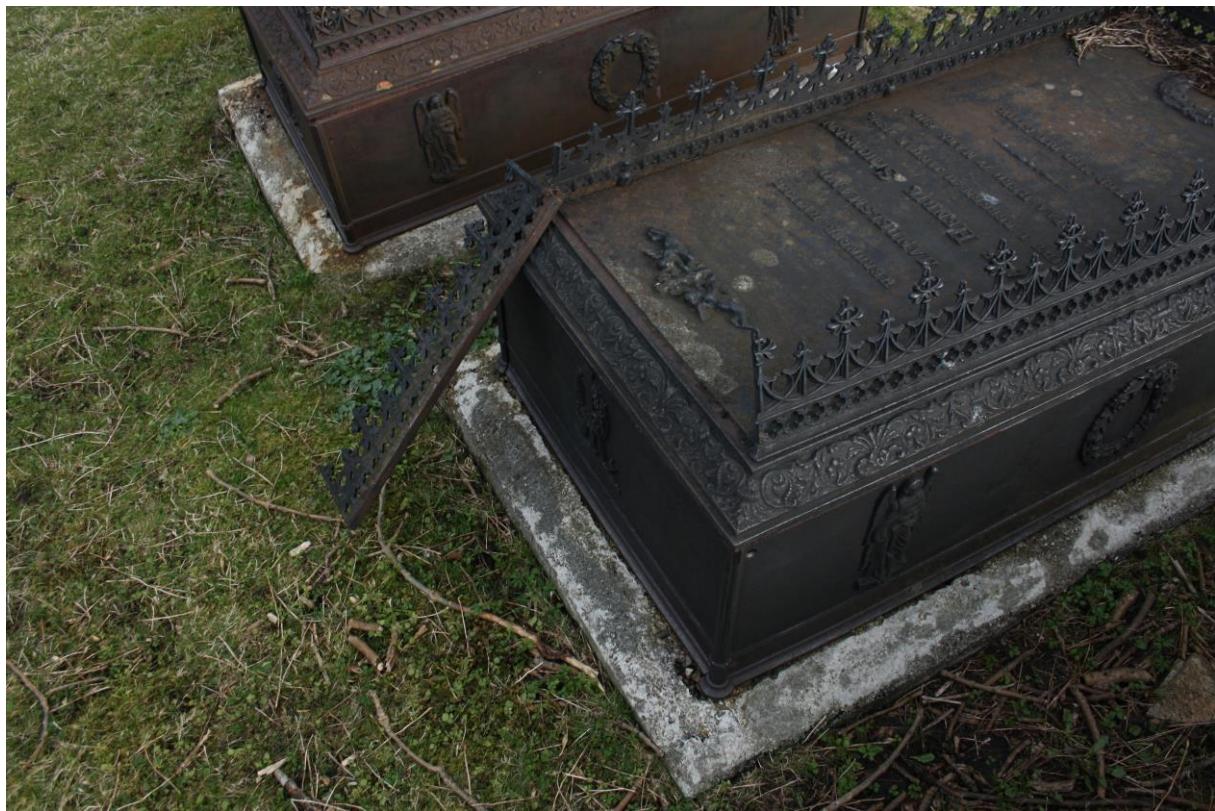
Figur 88. Grav 47. Metalsarkofag

Dette er ein metallsarkofag lik grav 46. Den har laust smijernsgjerde på loket, er noko prega av rust og forvittra betongfundament. Det veks litt lav på metallret.

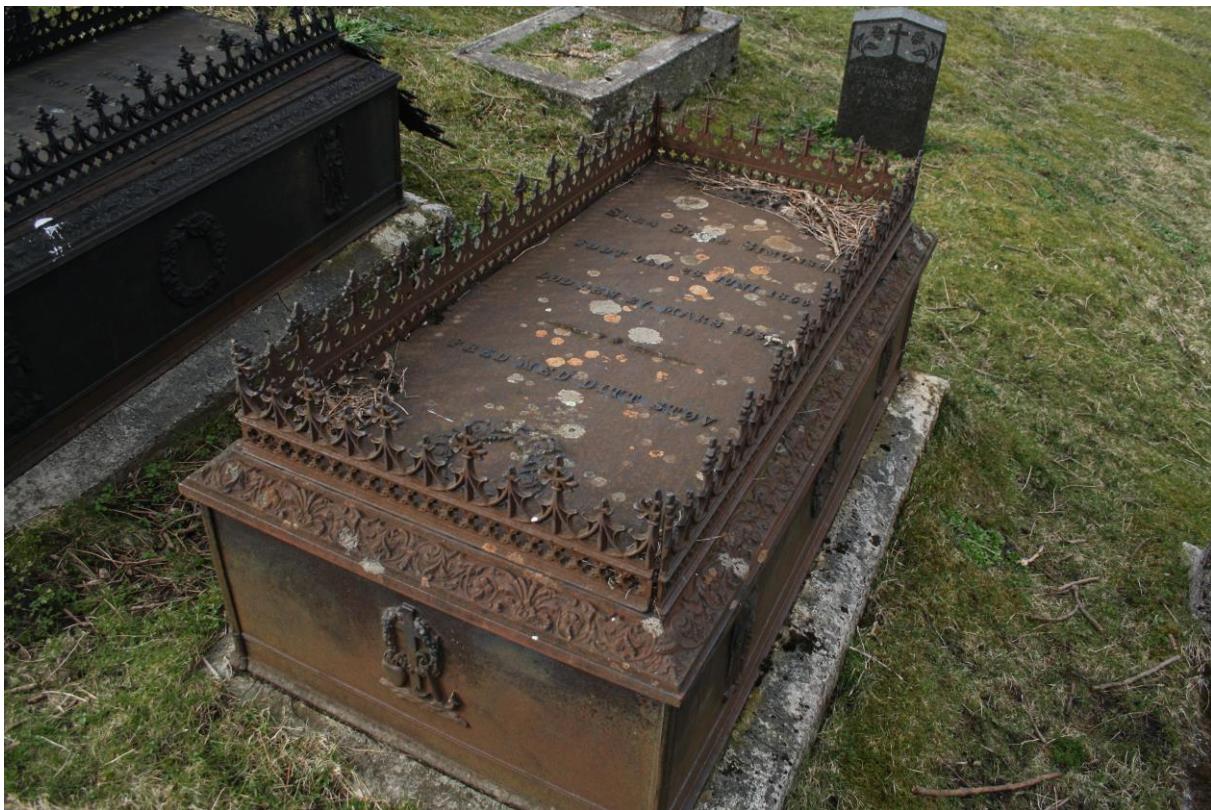
Figur 90. Grav 48. Metalsarkofag

Dette er ein metallsarkofag lik grav 47. Den er noko rusta og har forvitra betongfundament. Det veks noko lav på den.

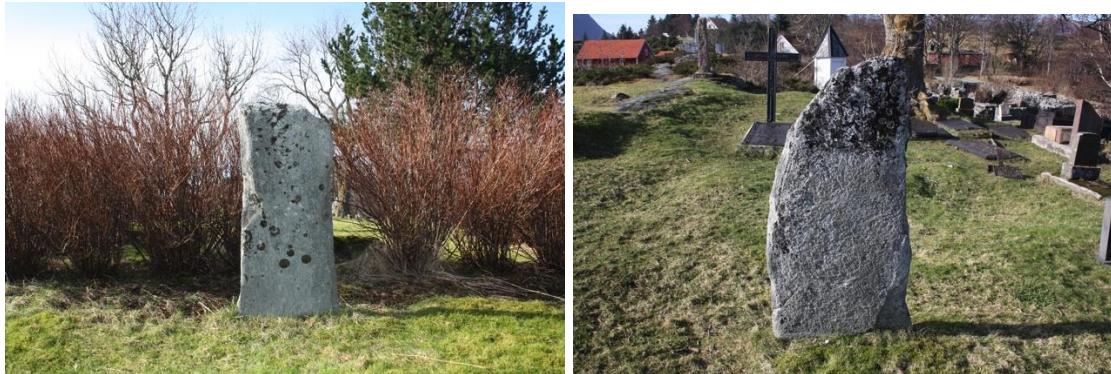
Figur 102 og 103. Bilete til venstre viser bauta 1. Bilete til høgre viser bauta 2. Denne bautasteinen hadde tidligare ei informasjonsplate festa på den austlege sida. Denne er borte i dag.

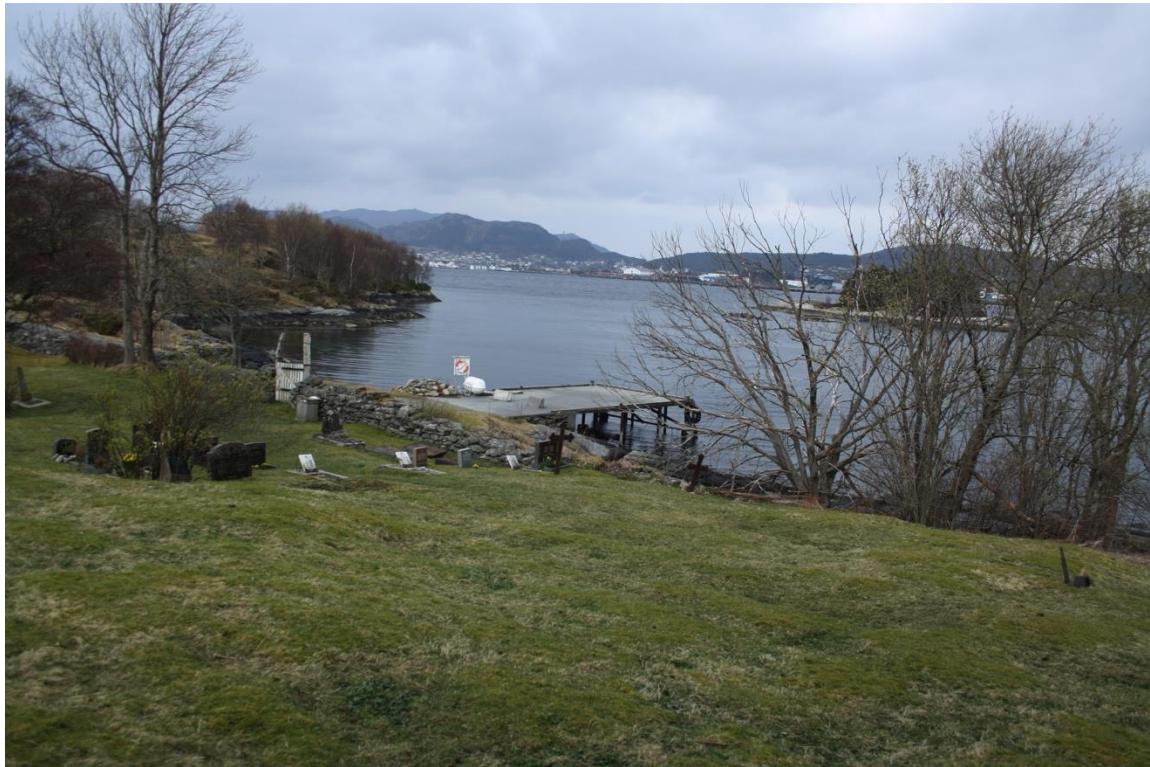
Figur 105. Likvoren NNV for kyrkjegarden.

Voren er kalla Likvoren. Det var her båten med den avdøde la til når det var begravelse ved Herøy kyrkje. Voren er vanskelig å få auge på under kaia og tilstanden på den er derfor uviss, men truleg er den noko forfallen. På nordsida er det også to fortøyingsboltar. Desse stend relativt godt, men er noko rusta.

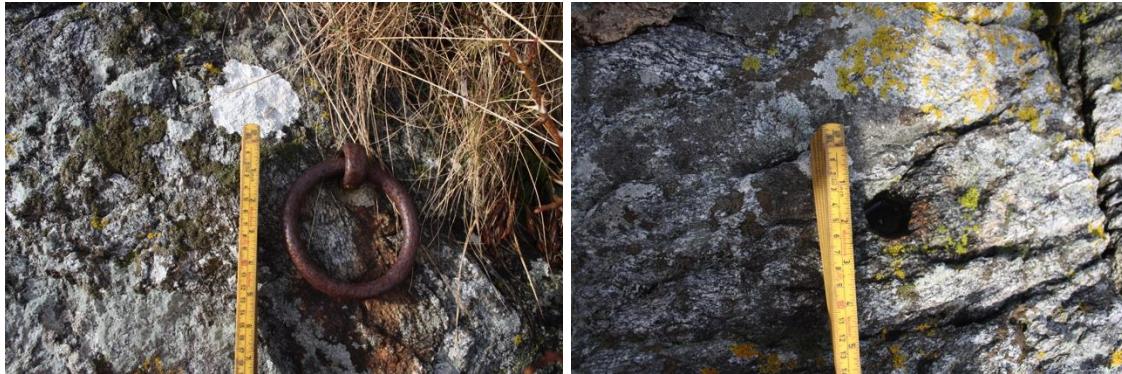
Figur 112 og 113. Bilete til venstre viser ein fortøyingsring ved stien. Bilete til høgre viser hol etter festet av ein slik ring.

Dei eldre spora etter ferdsel er framleis synlege på Herøy gard. Fortøyingsringane er noko rusta, og dei gamle vegane er berre synleg om ein held vegetasjonen nede. Det er også viktig å hindre utrasing og utgliding av den trappestien frå sjøen til mellomalderkirkjetufta.

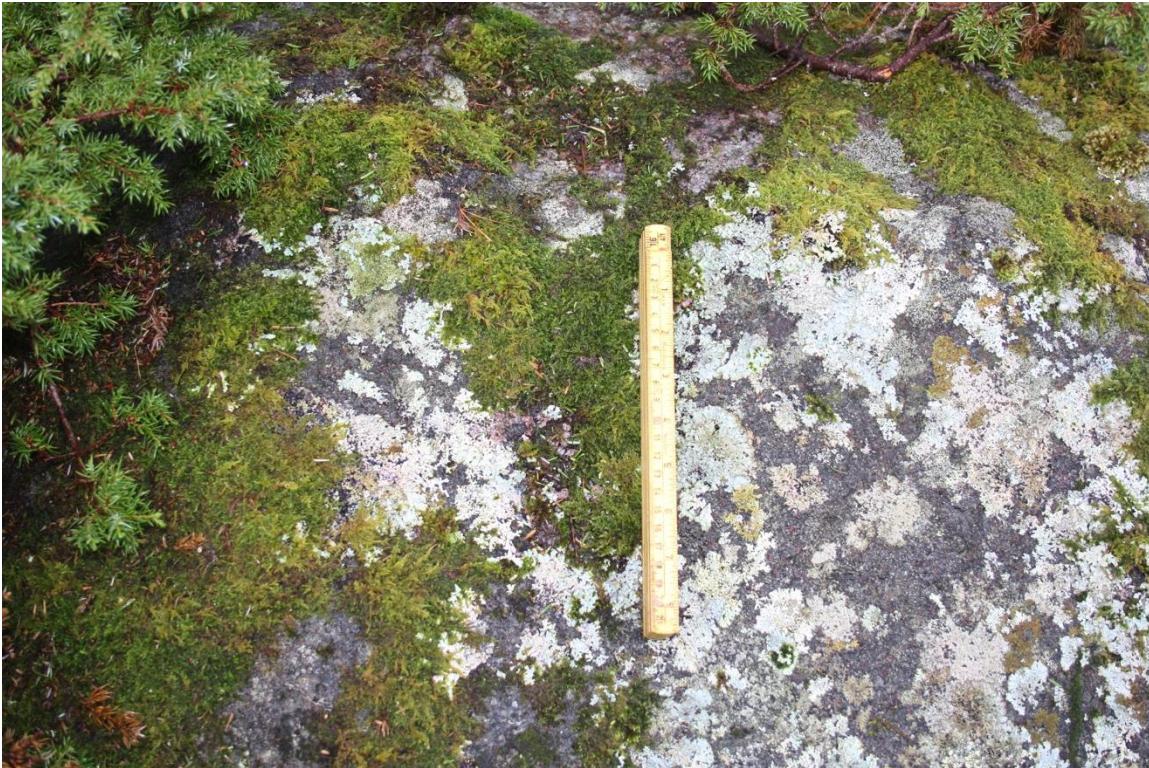
Figur 117. På Klosterhaugen er det registrert to ristingar. Desse er vanskelig å få auge på og mosevekst trugar dei.
