Arkeologisk rapport 2015

Oppmåling og kartfesting av skadar på Herøy gamle kyrkjested og kyrkjegard

Herøy, gnr 39/1 og 8 i Herøy kommune

Arve Eiken Nytun Feltperiode: 05.03 – 12.03 2015 Rapportdato: 30.10 2015

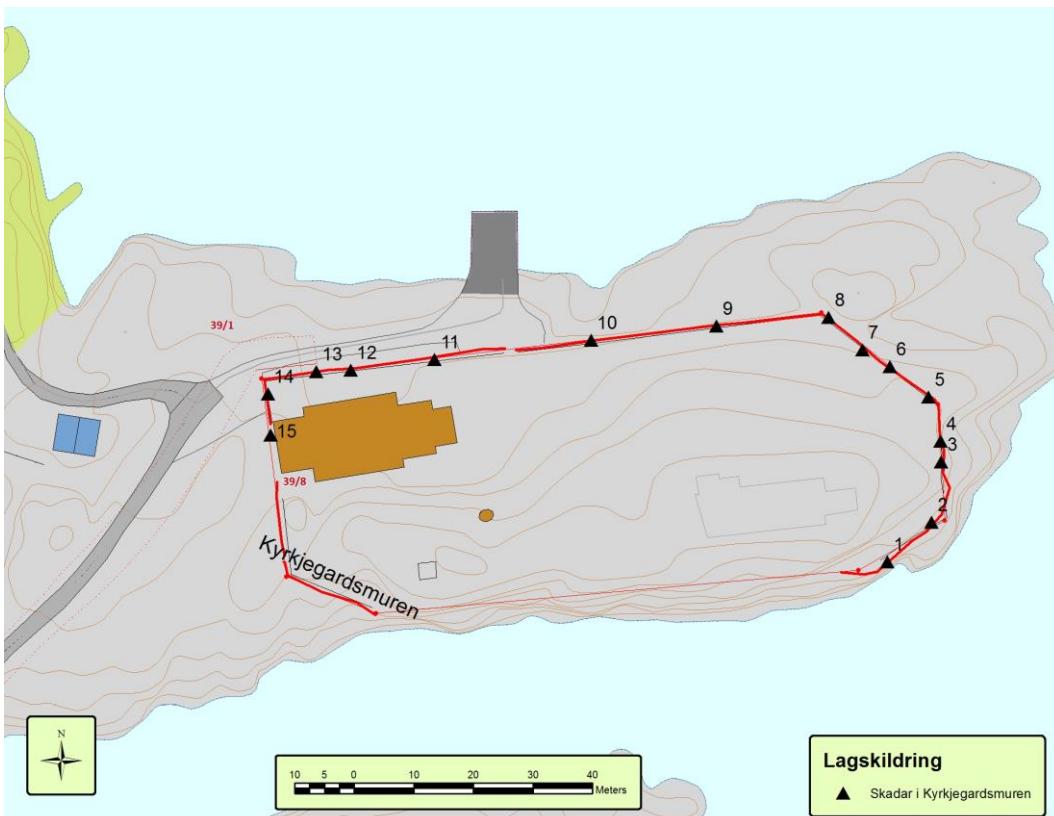
Til saman vart det registrert 15 parti på kyrkjegardsmuren som var utrasa. Partia er nummerert i figuren under.

Figur 7. Ny oppmåling av kyrkjegardsmuren, med nummerering av skadar og stadar der tiltak bør gjerast

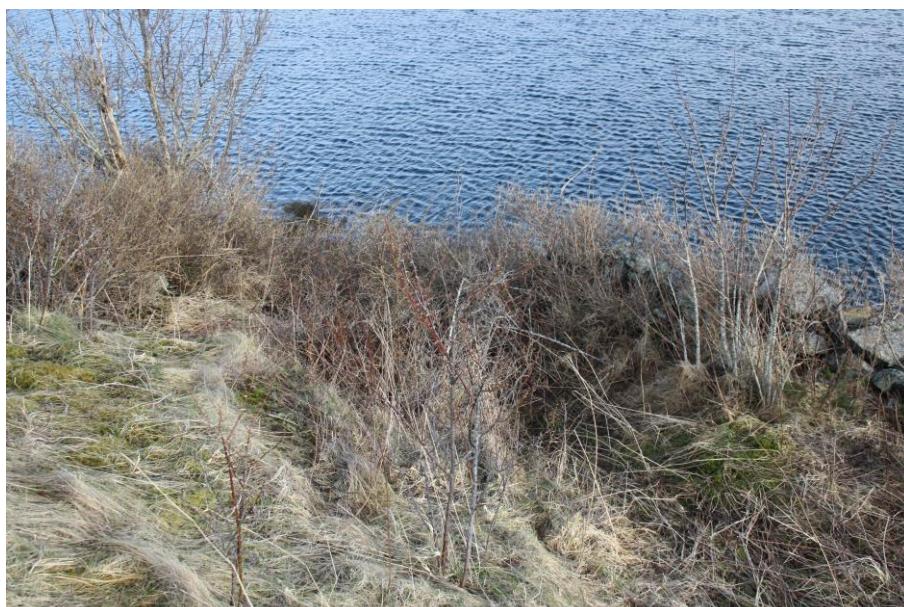
Km 2: Parti 2 ligg aust om mellomalderkyrkja

Her er muren relativt tynn og svak, noko utrasa. Muren grensar mot svaberget og sjøen. Det er mykje buskvegetasjon inn mot muren. Dette kan vere ei medverkande årsak til utrasing, og kan føre til ytterligare utrasing.

Figur 9. Parti 2 av kyrkjegardsmuren. Her er det mykje vegetasjon, og mur-konstruksjonen er relativ ustabil

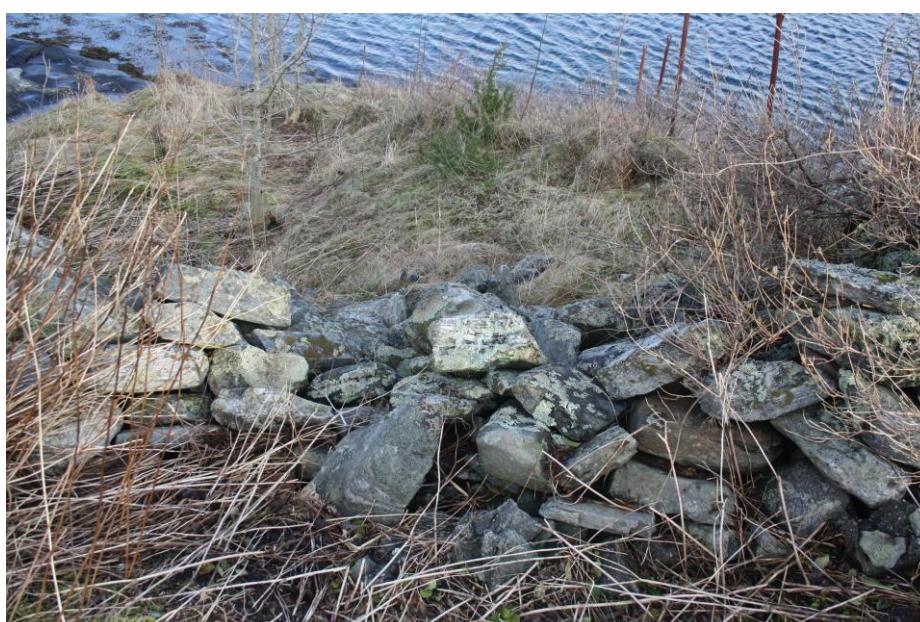
Km 3: Partiet ligg aust for mellomalderkyrkja

Eit parti på om lag to meter av muren har rasa heilt ut. Her er det fare for meir utrasing dersom tiltak ikkje vert satt i verk. Muren er noko ustabil på begge sidene av utrasinga.

Figur 10. Parti 3 av kyrkjegardsmuren. Utrasing, hovudsaklig mot aust.

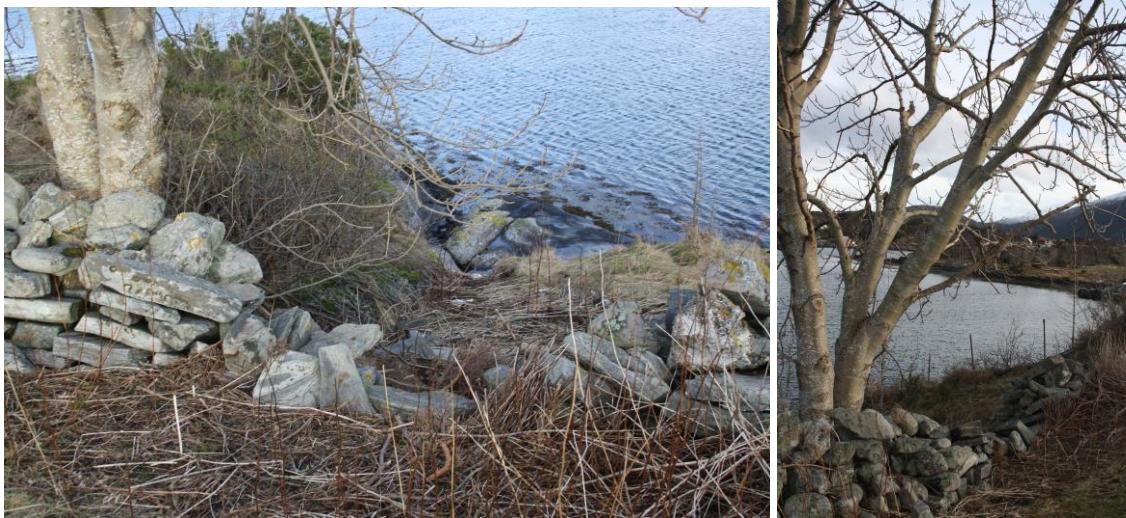
Km 4: Partiet ligg i den nordaustlege delen av kyrkjegarden.

Eit parti på 2 – 2,5 meter som har rasa heilt ut. Her er det fare for meir utrasing om tiltak ikkje vert satt i verk. Ei stor ask står tett inn til utsida av steingarden. Denne har store røter og kan vere ei medverkande årsak til utrasinga. Jord-sig kan også vere ein faktor.

Figur 11 og 12. Bilete til venstre viser utrasing av kyrkjegardsmuren. Bilete til høgre viser eit større tre like ved utrasinga.

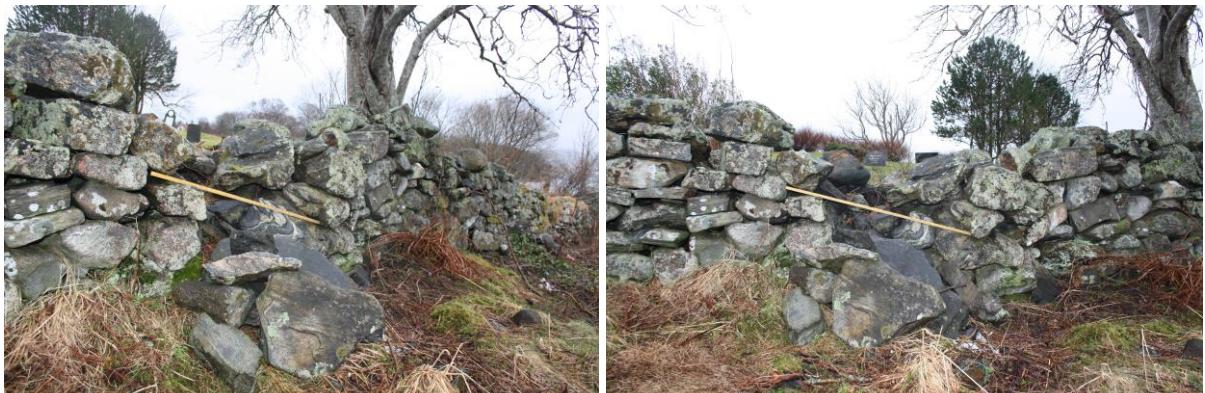
Km 5: Partiet ligg i den nordaustlege delen av kyrkjegarden

Eit sår i muren på om lag 2 meter. Muren er tynn og ustabil her. Det stend ei stor ask to meter mot NV. Røtene kan vere ein medverkande årsak til utrasing.

Figur 13 og 14. Bileta viser parti 5 av utrasinga av kyrkjegardsmuren

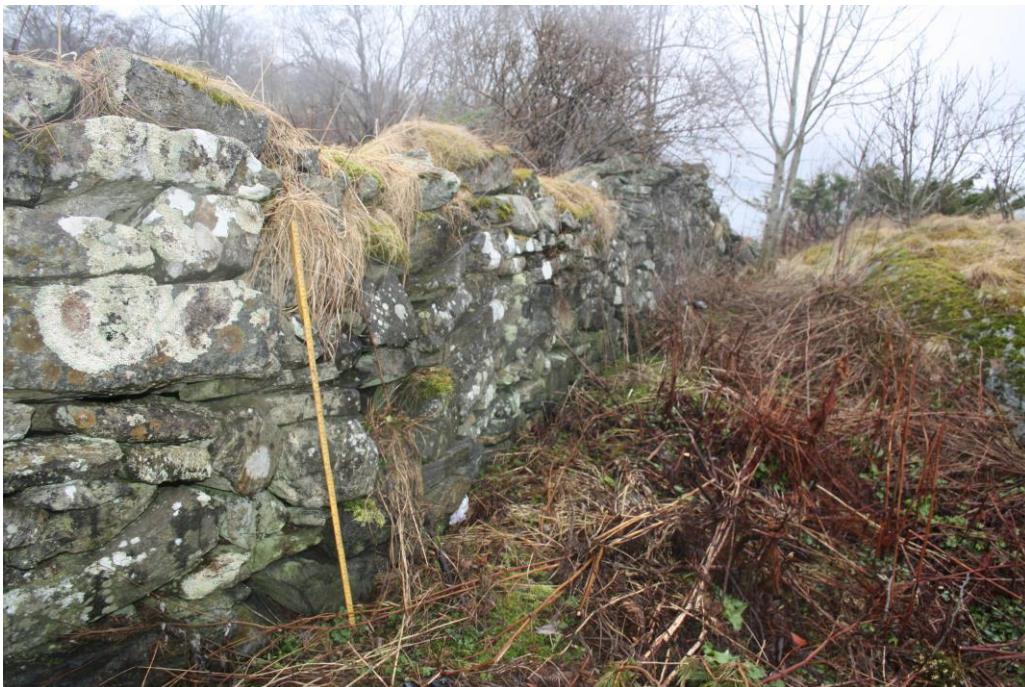
Km 7: Parti 7 ligg i den nordaustlige sida av kyrkjegarden

På dette partiet er det fare for utrasing av eit murparti grunna pressa frå innsida av muren. Her ligg mykje jord som pressar ut muren. Her er det vegetasjonsproblem, og mykje torv og mose veks på toppen av muren. Muren er elles stabil.

Figur 16. Bilete viser mykje vegetasjon, og ein noko utpressa kyrkjegardsmur.

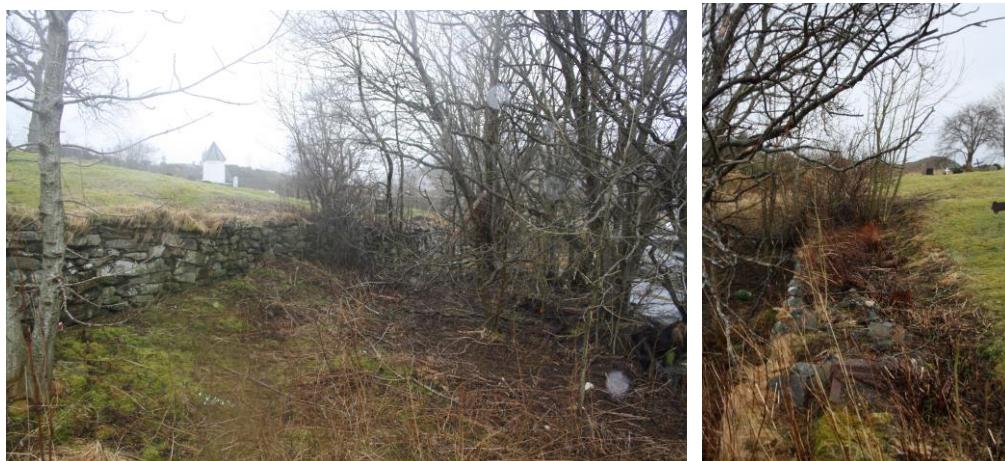
Km 9 og 10: *Parti 9 og 10 ligg på nordsida av kyrkjegarden*

Det veks mykje torv på kyrkjegardsmuren. Like nord for muren er det store treklynger. Desse fører til at store røter kjem opp mot muren, samt at meir vegetasjon får gode vekstforhold, som igjen kan føre til nye spirar og utsprenging av muren.

Figur 18 og 19. Bilete til venstre viser ein del større tre som stend tett inn mot kyrkjegarden. Bilete til høgre viser vegetasjon som veks oppe på kyrkjegardsmuren mellom parti 9 og 10.

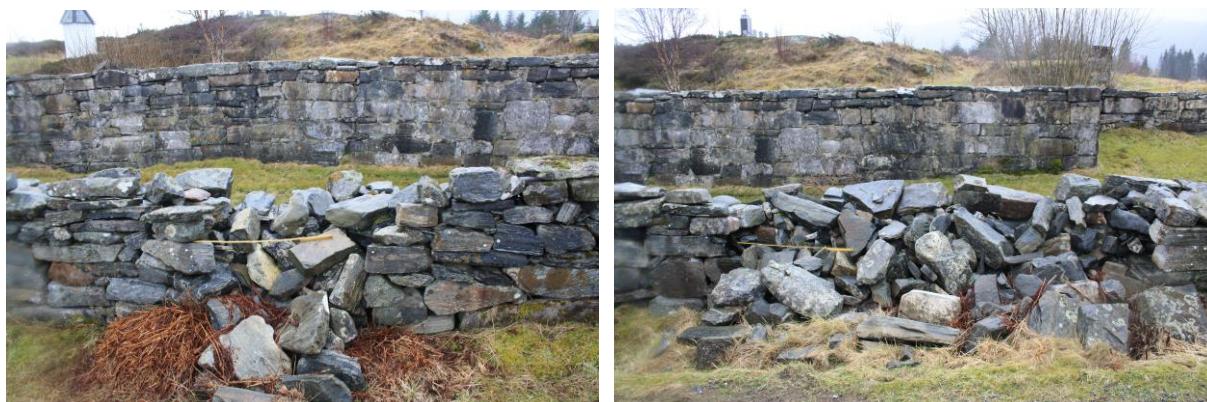
Km 12 og 13: Parti 12 og 13 ligg på den nordvestlige delen av kyrkjegarden

Parti 12 er ei om lag 1,5 meter utrasing av muren. Dette gjer muren svak i raskantane som kan føre til ytterligare utrasing.

Parti 13 er eit større parti av den nordlige sida av muren har rasa ut. Den sørlige sida som vender inn mot kyrkjegarden stend relativt stabilt. Nesten 4 meter av muren i retning VA har rasa ut mot nord. Store blokker (også marmor frå mellomalderkyrkja.) ligg i grøfta mot vegen.

Figur 21 og 22. Bilete til venstre viser utrasinga ved parti 12. Bilete til høgre viser utrasinga ved parti 13.

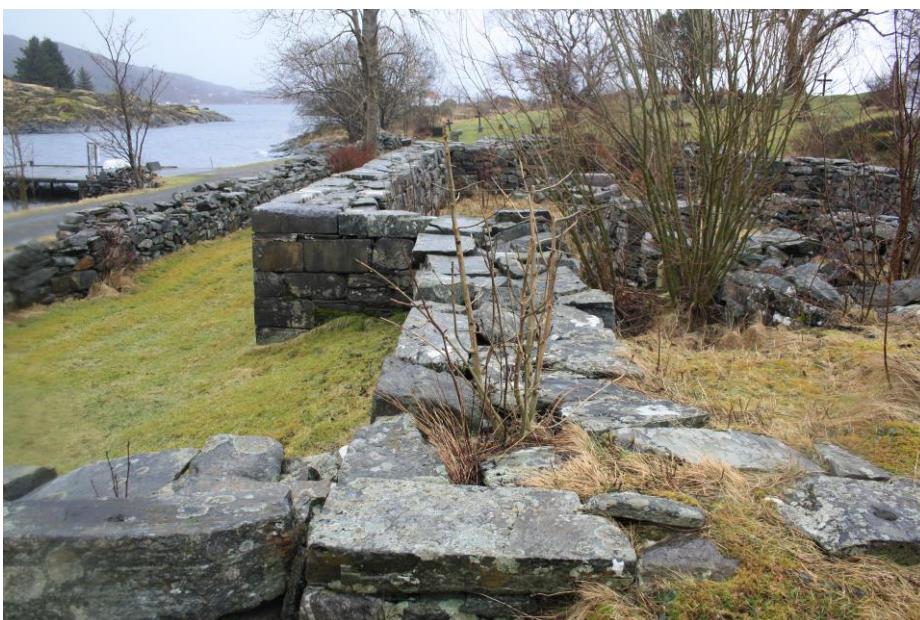
Km 15: *Parti 15 ligg på vestsida av kyrkjegardsmuren*

På dette punktet har muren ikkje rasa ut, men det er noko vegetasjon som har byrja å vekse opp frå muren. Dette kan føre til framtidige utrasingar, og bør fjernast.

Figur 24. Bilete viser at vegetasjon har byrja å vekse på kyrkjegardsmuren.

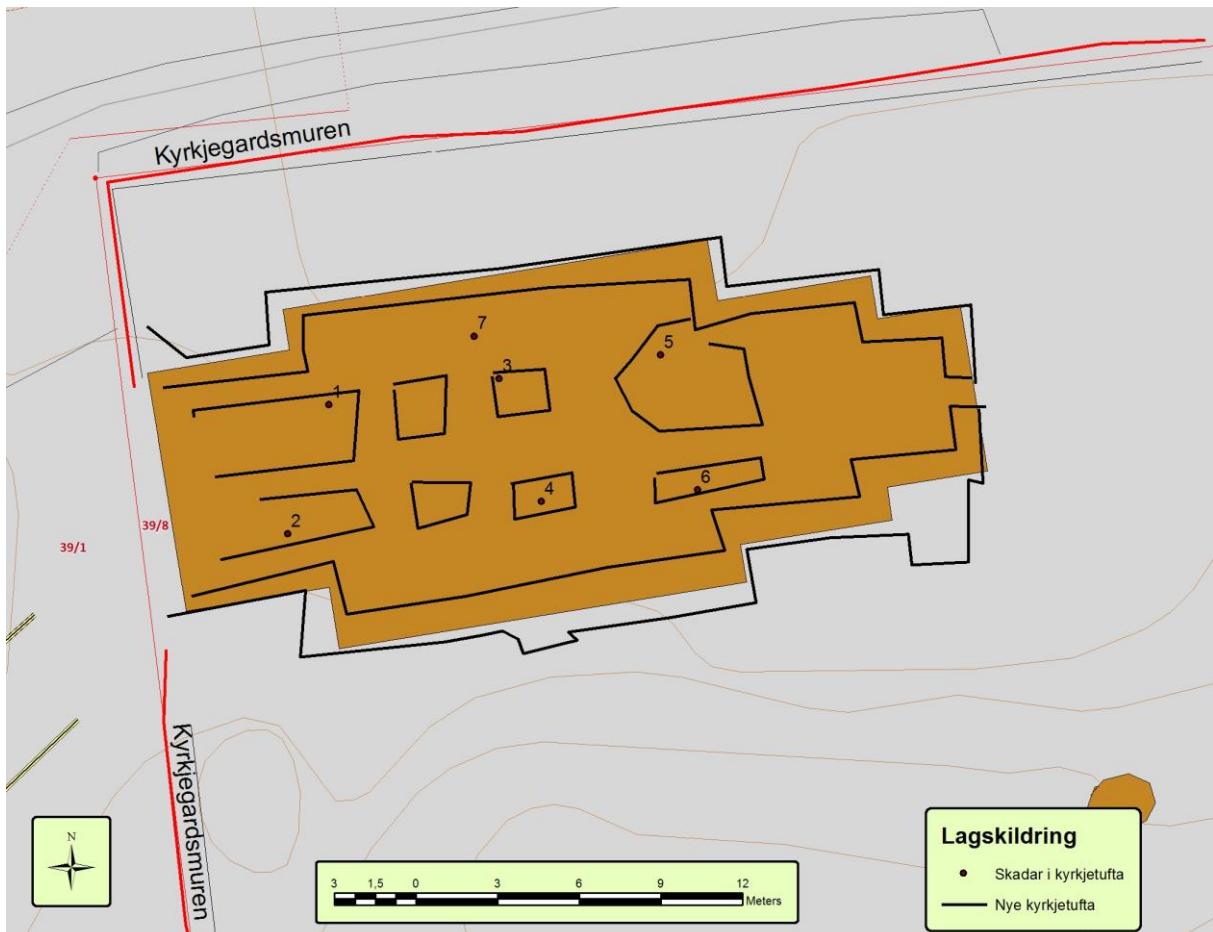
Figur 25. Kartet viser dei partia/områda av tufta som har rasa ut eller er i ferd med å rase ut.

Sjølve tufta er relativt stabil og god, men kara inne i kyrkjekonstruksjonen er noko skada. Her vil eg gå gjennom skadeomfanget, samt kva tiltak som bør settast i verk for å hindre ytterligare skadar.

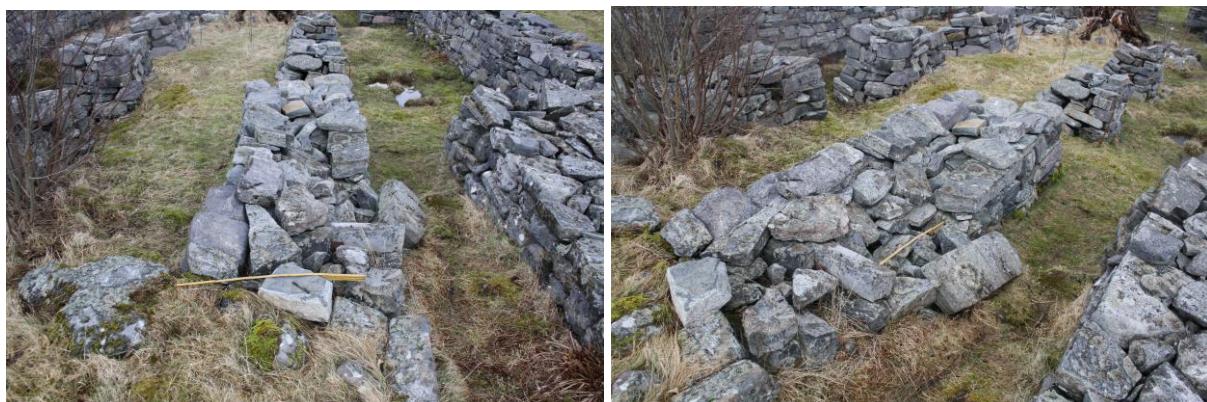
Kar 2: er det sørvestligaste karet i kyrkjetufta.

Karet målar 5,5m x 1,35m. Det er noko utrasing på den sørlige langsida av karet. Elles er konstruksjonen relativt stødig.

Figur 27 og 28. Bilete til venstre viser kar 2 mot aust. Bilete til høgre viser kar 2 mot nordaust

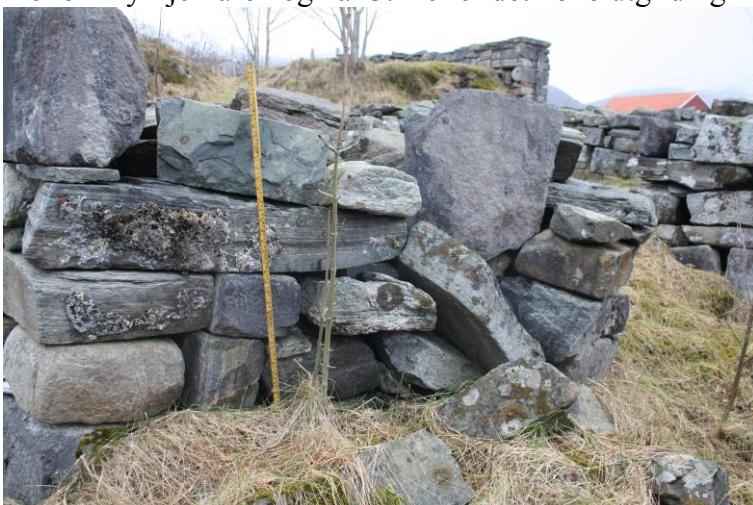
Kar 5: Karet ligg like sør for kyrkjemuren og like aust for kar 3.

Karet har måla 1,15 x 2,15m. Foreløpig stødig konstruksjon, men skråar noko mot sokket mellom kyrkjemuren og kar 3. Her er det noko utgliding mot N.

Figur 30. Bilete viser utrasing av kar 5.

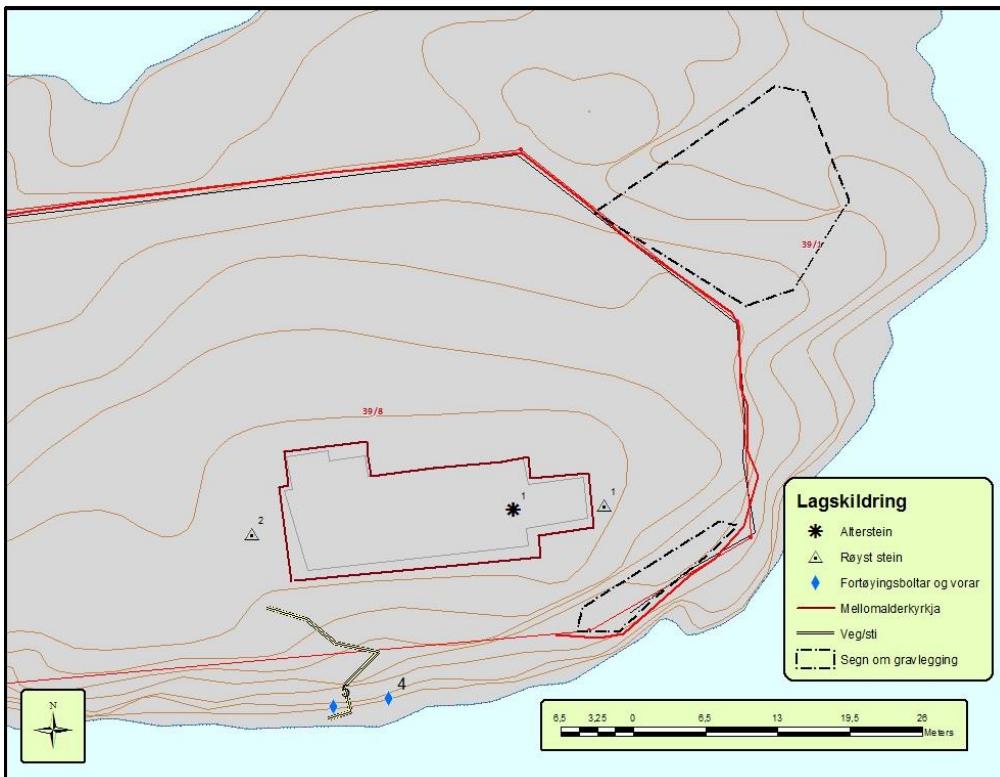
Staden der mellomalderkyrkja har stått er i dag merka opp med hellesteinar, slik ein kan sjå kvar kyrkjetufta har vore. Kringom veks det nokre større furutre samt anna vegetasjon. Dette er vegetasjon som kan skade kulturminna, spesielt dersom dei ikkje vert skøyte. Rotveksten til furutrea er kanskje dei som er mest skadelege for kulturminna.

Figur 36. Bilete viser kvar mellomalderkyrkjetufta er markert med steinheller, slik ein kan sjå korleis kyrkja stod før ho vart teken ned.

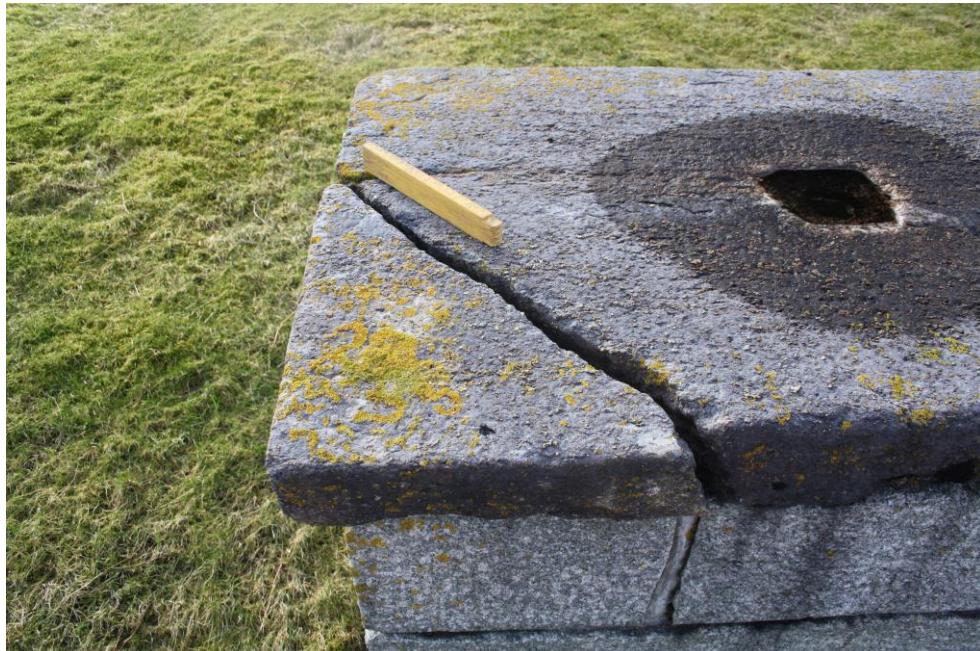
I tilknyting til mellomalderkyrkja stend det ein alterstein. Denne altersteinen skal kome frå kyrkja, og er i dag plassert opp på eit steinfundament. Steinen er noko skada i det SA hjørne. For at ikkje biten som ligg laus skal kome vekk lyt ein sikre at den ligg stabilt og godt. Kanskje er det også lurt å feste den noko betre i fundamentet slik at den ikkje dett ned og i verste fall treff nokon.

Figur 37: Altersteinen frå mellomalderkyrkja. Ein bit i eine hjørne er avbroten.

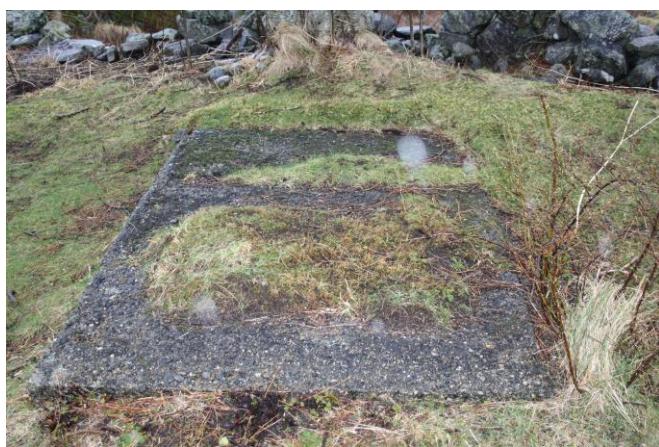
Grav 1: Trippelgrav

Stor kistegrav (familiegrav?) med 3 graver. Berre betong att. Denne er svært måsegrodd og betongen går i opplysing. Den ligg like ved rota av eit større tre.

Figur 39. Grav 1. Trippelgrav

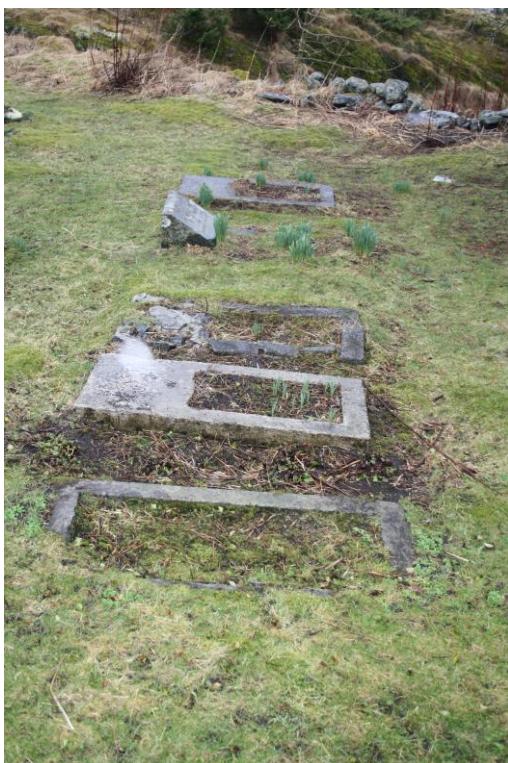
Grav 3, 4, 5, 6 og 7: Betongrammer.

Berre grav 6 har gravplate/gravstein. Overgrodde rammer som også er skada fleire stadar. Spesielt er det brotskadar i rammeverket. Rammene har byrja å synke ned i grunnen. Det veks mose og lav på betongen.

Figur 41: Grav 3, 4, 5, 6 og 7. Betongrammer

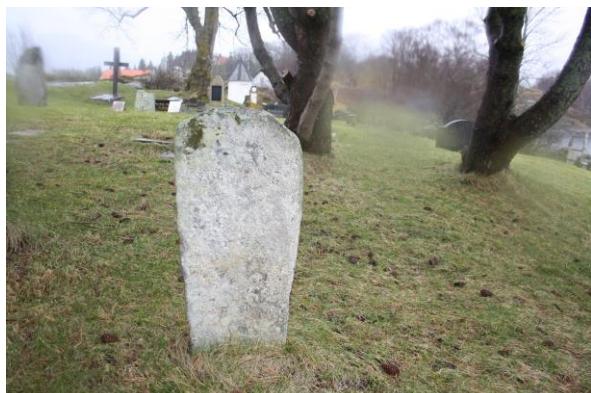
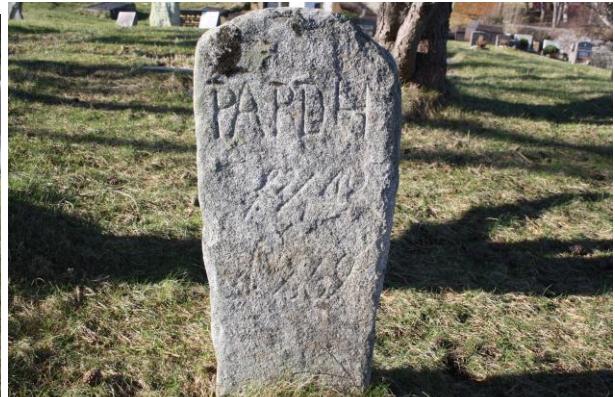
Grav 8: Gravstein

Stein med innrissa bokstavar. Vansklig å tyde. Kan vere av dei eldste gravsteinane på gravplassen. Steinen stend like ved mellomalderkyrkja. Noko forvitra Stein, som trulig også er årsaka til at skriftena er vekk. Inskripsjonane er synlege ved direkte sollys, men ellers svært utydelig. Frå 1500 talet? Steinen er ein naturleg Stein.

Figur 42. Grav 8. Gravsteinen i vanleg lys.

Figur 43. Grav 8. Gravsteinen i direkte sollys. Gøymd skrift kjem fram.

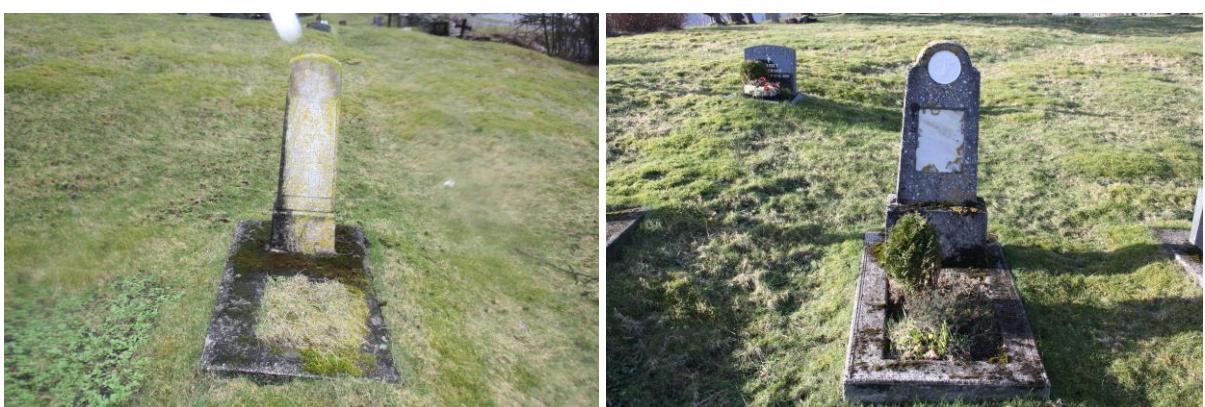
Grav 13: Betongramme med stein

Både ramme og stein er noko mosegrodde. Grava lutar litt mot nord. Betongen har byrje å forvitre.

Figur 47 og 48. Bilete til venstre viser grav 12. Bilete til høgre viser grav 13.

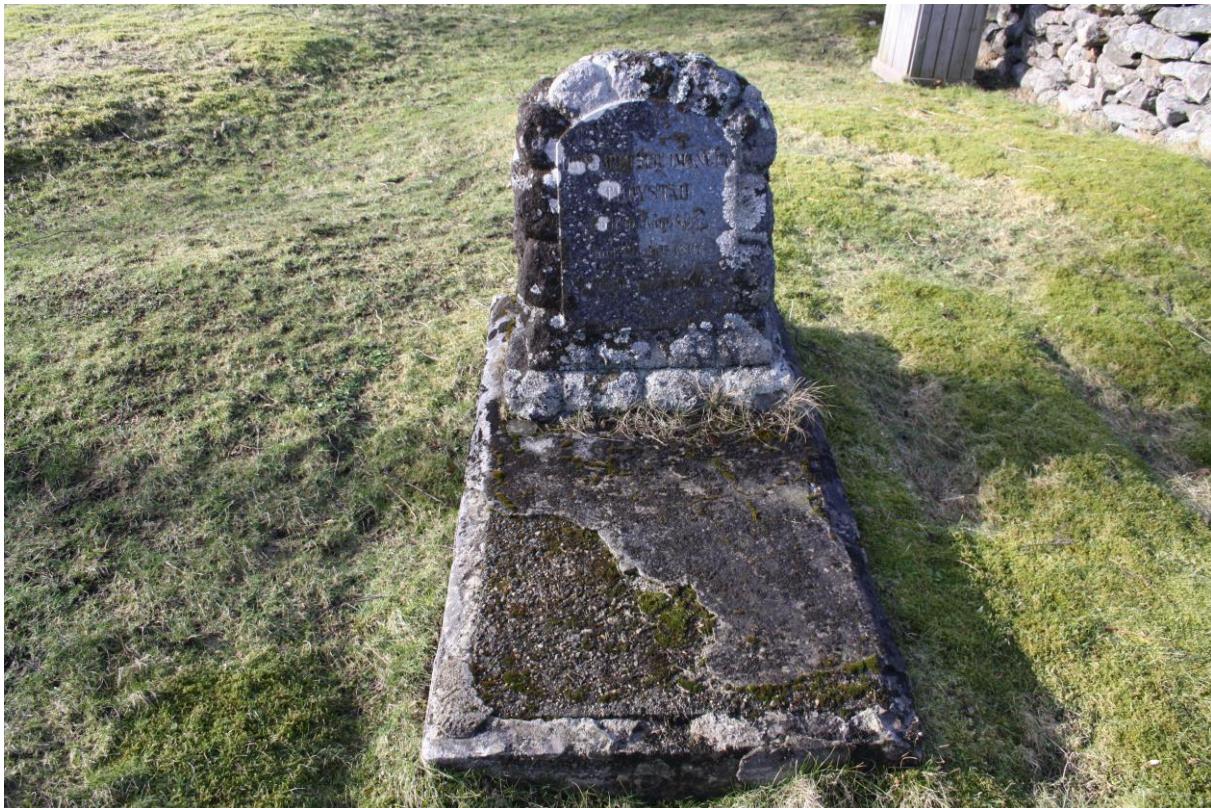
Grav 27: Betongsarkofag

Betongen skalar noko av i sørvest. Gravstein kledd med betongknutar som dekor. Gras og mosevekst i skøyter og elles. Glasert Stein på tekstrområde.

Figur 64. Grav 27. Betongramme med stein

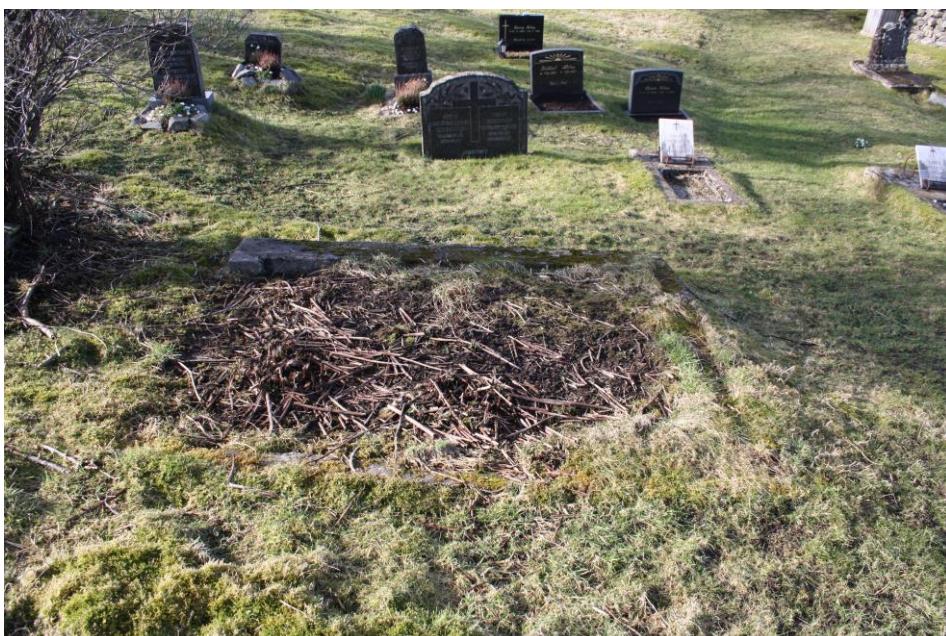
Grav 28: Betongramme

Figur 65. Grav 28. Betongramme

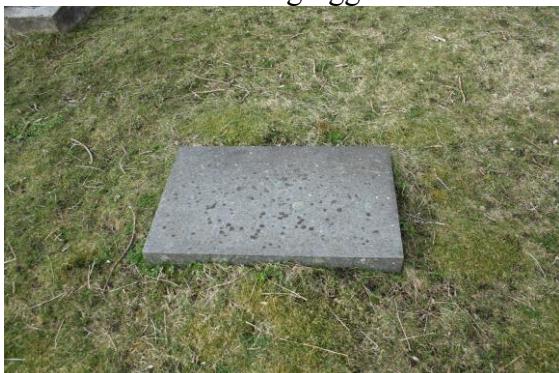
Grav 34: Gravstein

Gravsteinen er velta og ligg med teksta nedover.

Figur 72. Grav 34. Nyare grav, men velta med tekstsida mot bakken

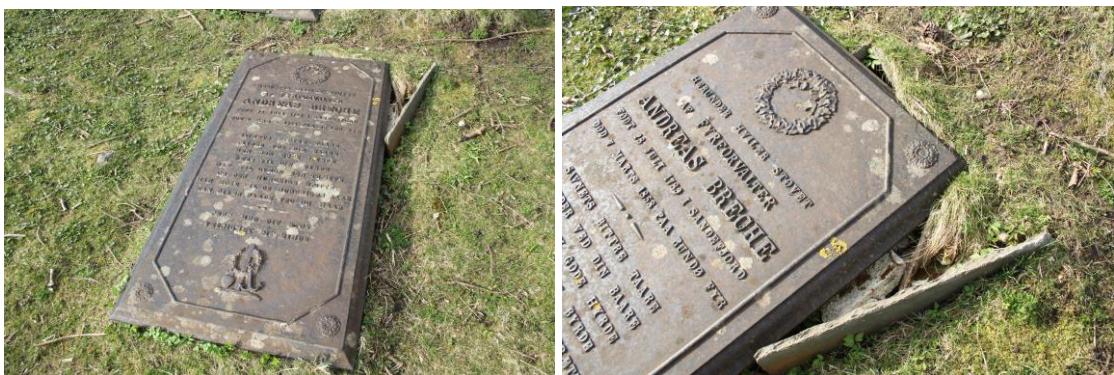
Grav 36: Sarkofag

Jernlokk på steinheller. Loket ligg noko skeivt og ute av posisjon. Det veks lav på jarnloket.

Figur 76 og 77. Grav 36. Gravplate ligg skeivt på grunnlaget av heller.

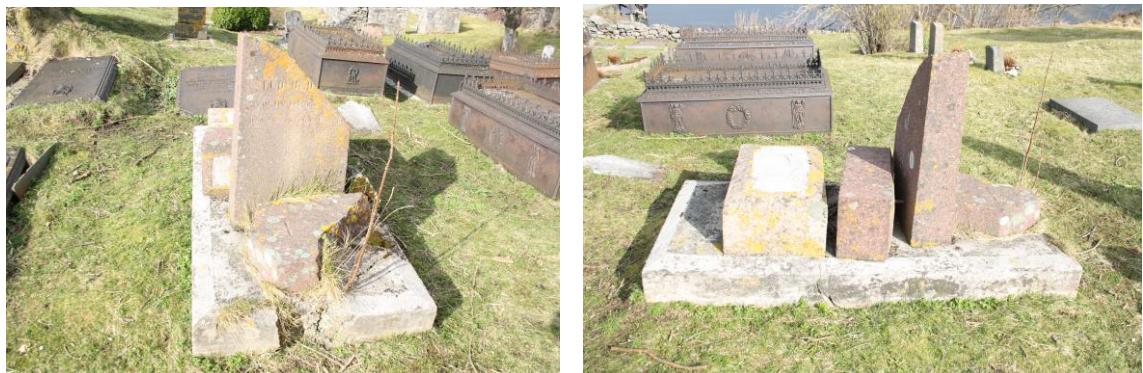
Grav 37: Betongsarkofag med gravstein

Avbroten gravstein. Gras og mose veks på betongen.

Figur 78 og 79 . Grav 37. Betongramme med avbroten stein.

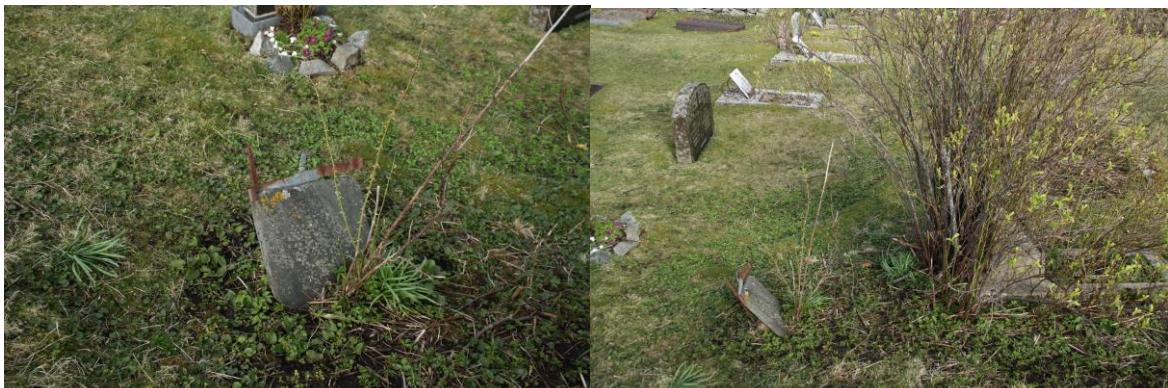
Grav 40: Steinhelle med metallstativ

Mykje vegetasjon, spesielt aust for grava. Dårlig forfatning. Ingen tekst.

Figur 82 og 83. Grav 40. Bilete til venstre syner vegetasjonsproblem.

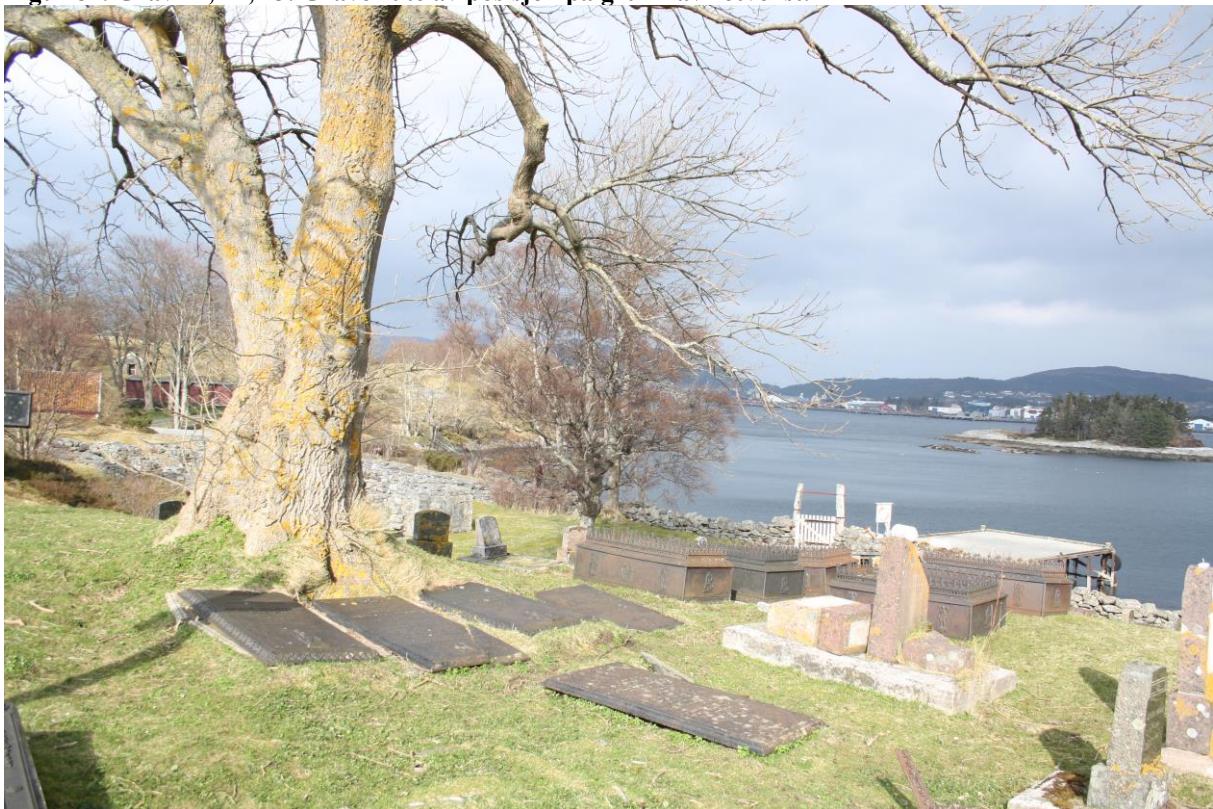
Figur 85. Oversiktsbilete over gravene som ligg kring det store treet.

Gravene som er beskrive over er berre eit utval av dei eldste og dei som er i dårligast forfatning. Der er også nyare og eldre graver som ikkje har det same behovet for skjøtsel. Det er i hovudsak dei same skadane som går att innan dei forskjellige gravtypane. Jernkors og med eller utan plate er ofte brotne frå fundamentet eller sterkt angripe av rust. Betongrammer og betongsarkofagar er prega av forvitra og mosegrodd betong, noko som igjen fører til at betongen sprekk opp og brotnar. Gravsteinar er ofte angripne av gult eller kvitt lav. Det gule lavet veks ofte på glaserte flater, medan det kvite lavet oftast er å finne på steinar med noko mattare kvalitet. Metallsarkofagane er også utsatt for rust og brotskader. Gravplater som er støtta opp på steinheller er ofte pressa ut av posisjon, enten av bevegelse i jorda eller av rotveksten til større tre og busker.

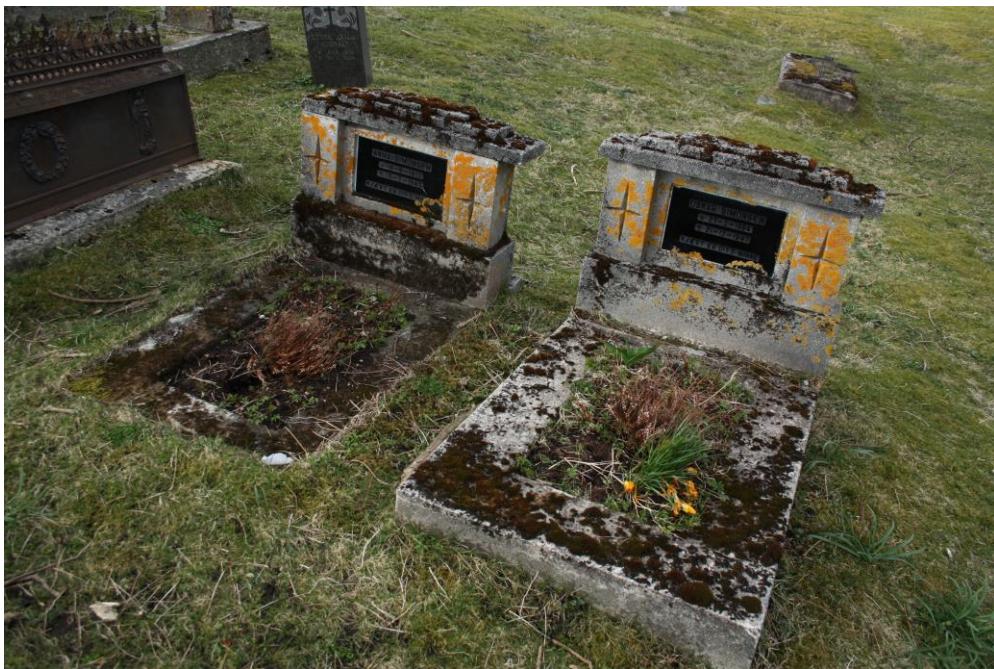
Grav 49 og 50: Betongramme med gravstein

Desse gravene er av betong. Betongen er sterkt angripen av mose og lav.

Figur 91. Grav 49 og 50. Betongrammer med gravstein

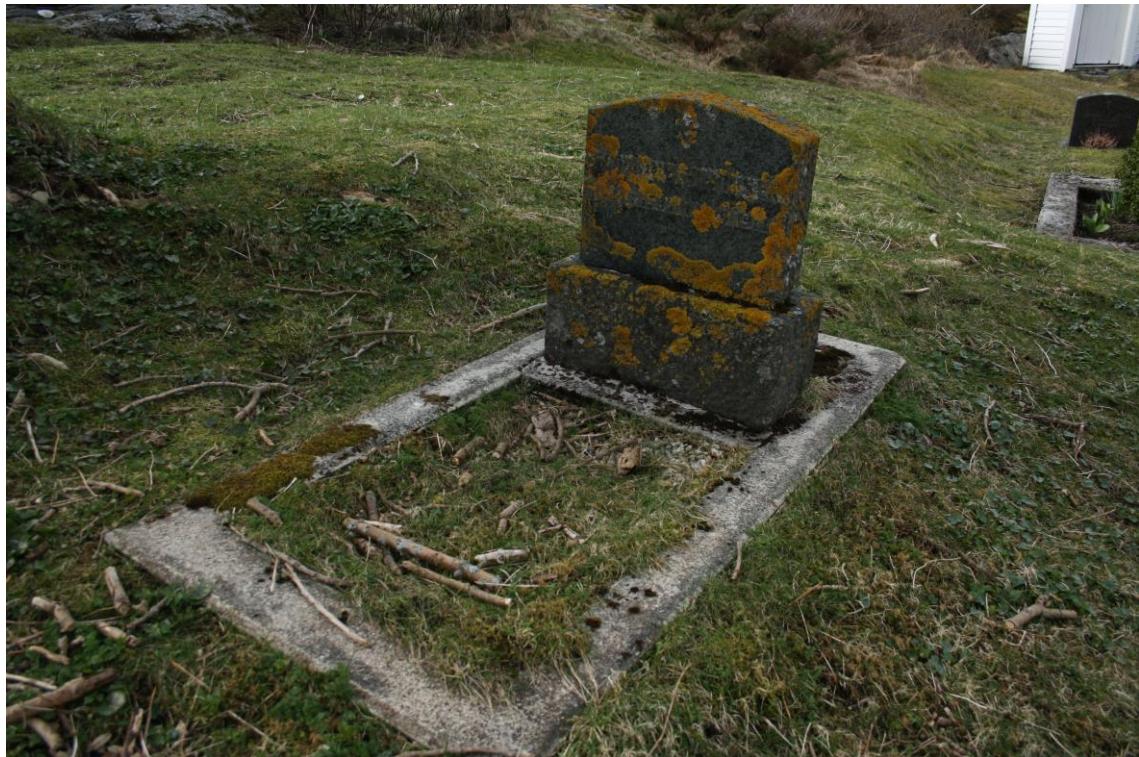
Grav 51: Betongramme m/stein

Betongramma er sterkt forvittra. På steinen veks det ein god del mose.

Figur 92. Grav 51. Betongramme med Stein

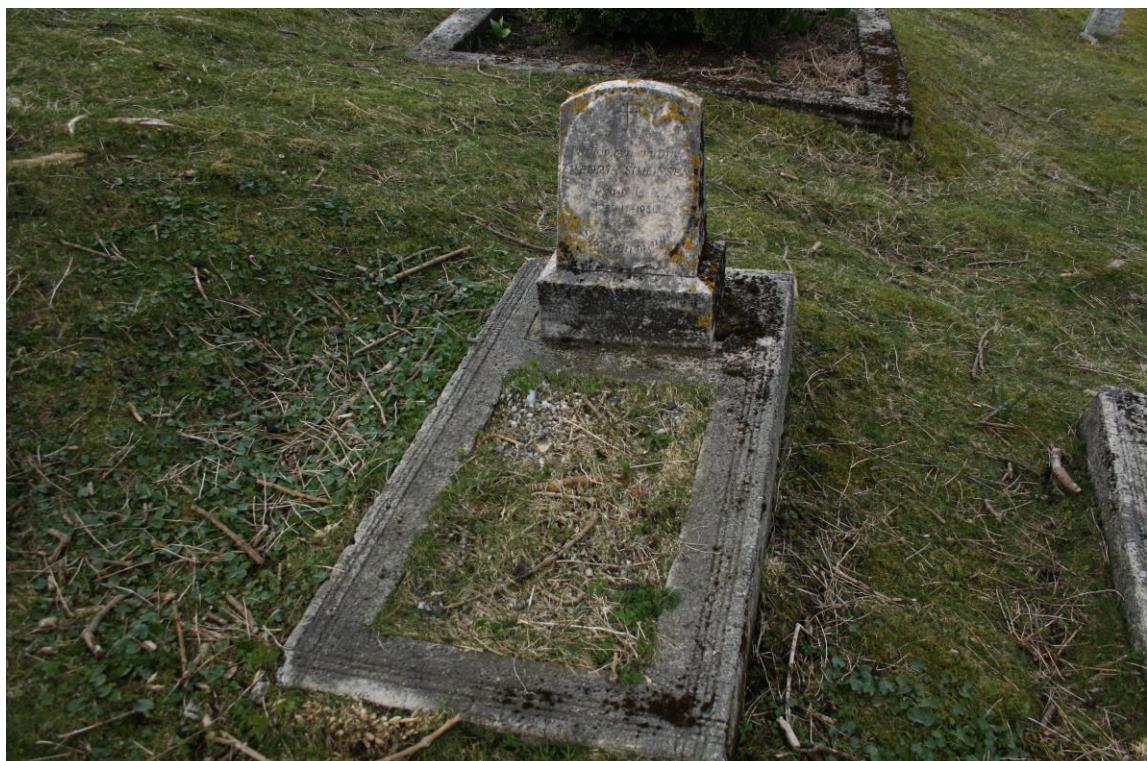
Grav 52: Betongramme m/stein

Betongramma er noko forvitra, og det veks mose/lav på steinen

Figur 93. Grav 52. Betongramme med Stein

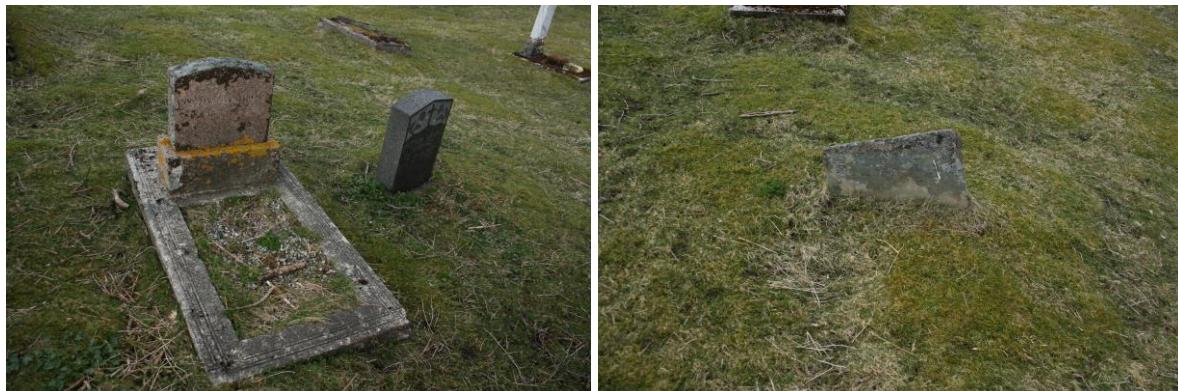
Grav 54: gravstein

Gravsteinen har gått eit stykke ned i jorda, og er nærast attgrodd med mose og lav.

Figur 94 og 95 . Grav 53 og 54. Grav 53 til venstre. Grav 54 til høgre

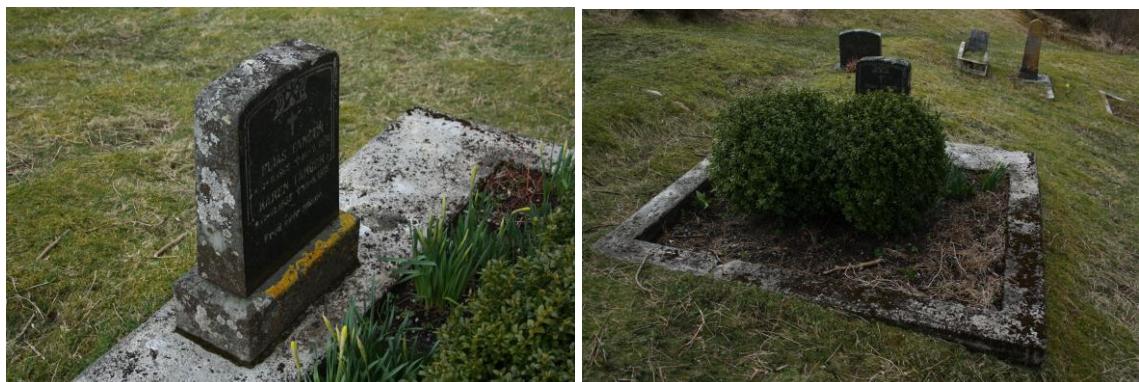
Grav 55: Stor ramme i betong m/stein

Stor mosegrodd betongramme. Ingen stein.

Figur 96 og 97. Grav 55. Betongramme m/stein

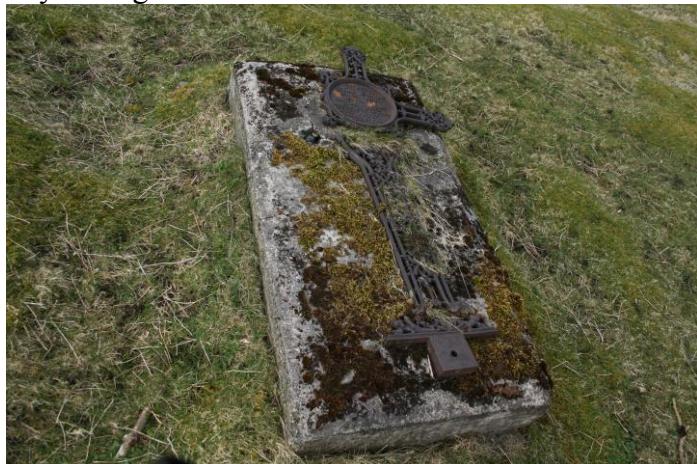
Grav 56: Betongsarkofag m/liggande kors

Sterkt mosegrodd betongsarkofag. Det ligg eit kors på sarkofagen, men det er uvisst om den hører til grava.

Figur 98. Grav 56. Betongsarkofag.

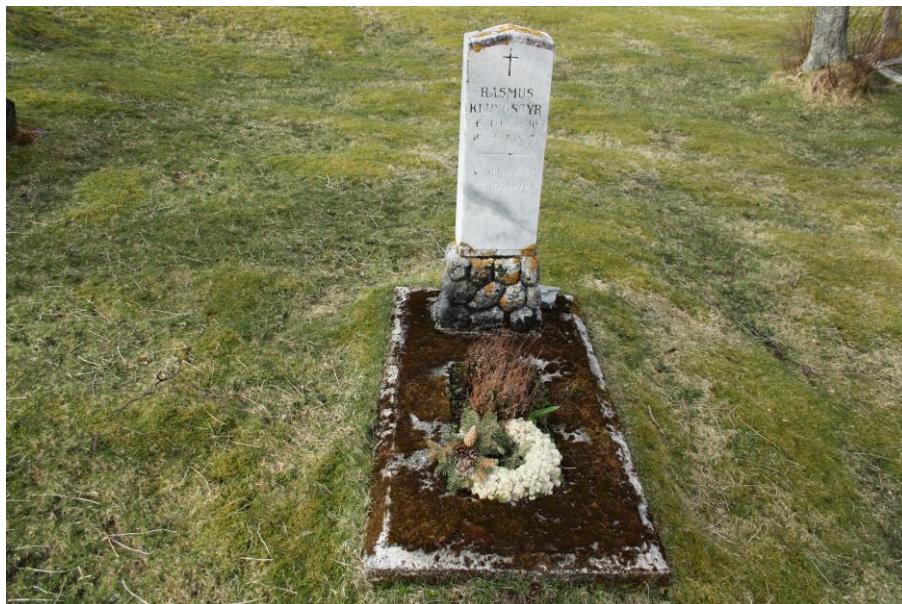
Grav 57: Betongramme m/stein

Steinen er truleg av marmor og det veks noko lav på den. Skrifta er noko utsydeleg. Steinen stend på betongramme som er sterkt mosegrodd.

Figur 99. Grav 57. Betongramme med stein

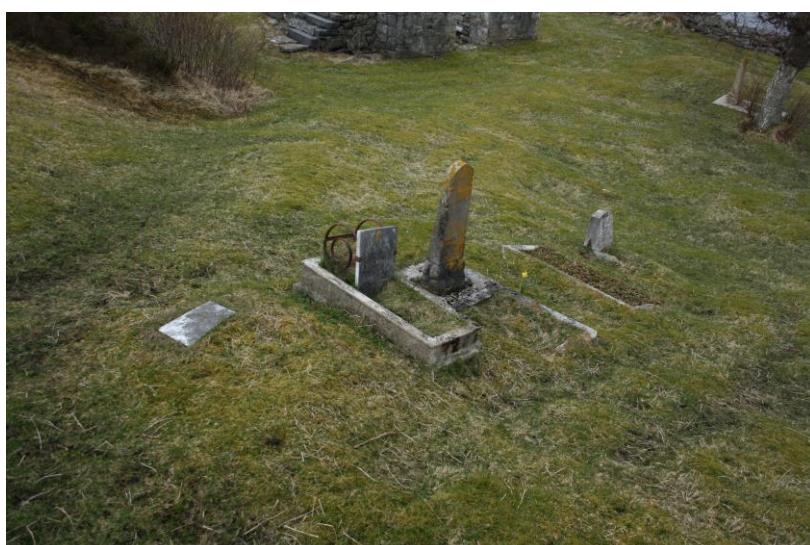
Grav 61 og 62: Betongramme m/stein

Jarnstativet er rusta, og på steinen veks det lav. På betongramma rundt er det noko mosevekst.

Betongen er sterkt forvitra, og steinen er noko mosegrodd.

Figur 100. Grav 58, 59, 60, 61 og 62

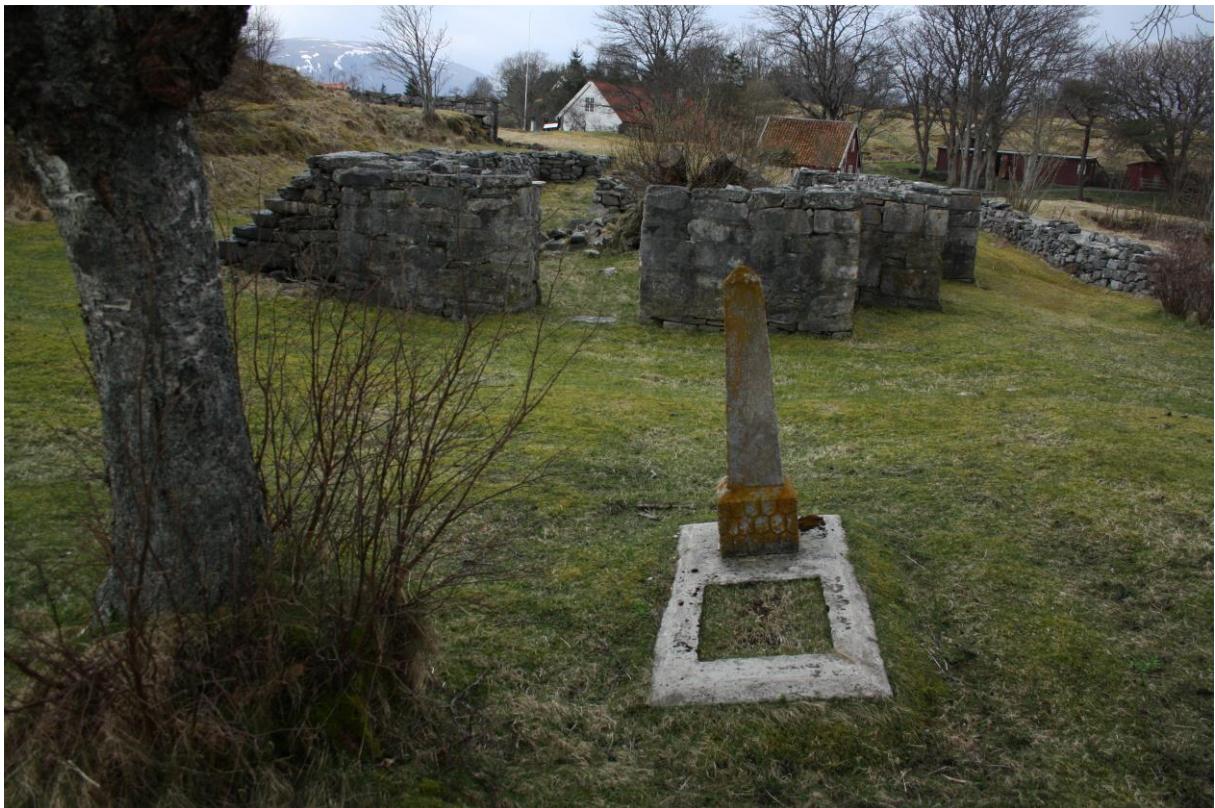
Grav 63: Betongramme med stein:

Steinen og betongramma er noko skeiv. Det veks lav/mose på steinen.

Figur 101. Grav 63.
