Arkeologisk rapport 2015

Oppmåling og kartfesting av skadar på Herøy gamle kyrkjested og kyrkjegard

Herøy, gnr 39/1 og 8 i Herøy kommune

Arve Eiken Nytun Feltperiode: 05.03 – 12.03 2015 Rapportdato: 30.10 2015

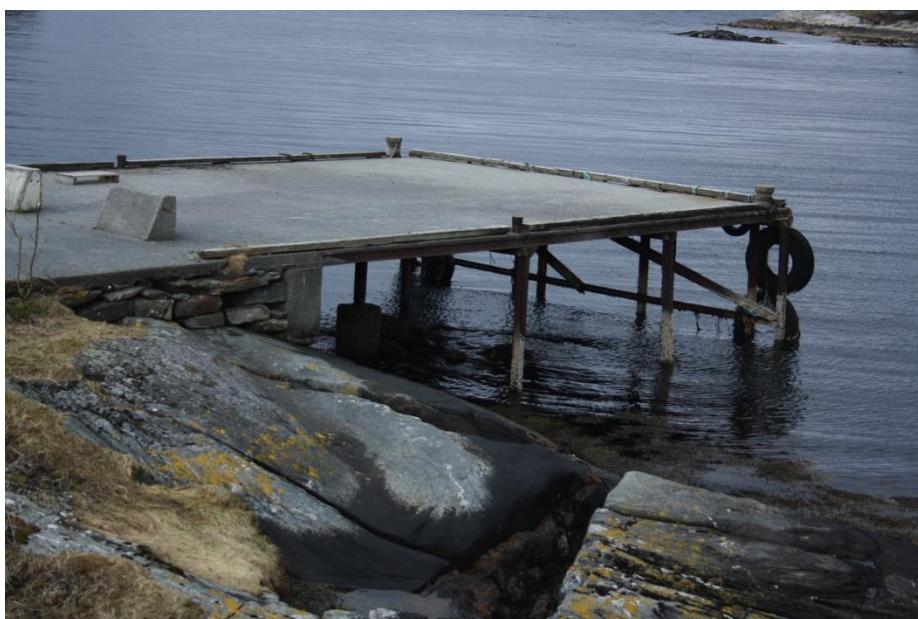
Voren er kalla Likvoren. Det var her båten med den avdøde la til når det var begravelse ved Herøy kyrkje. Voren er vanskelig å få auge på under kaia og tilstanden på den er derfor uviss, men truleg er den noko forfallen. På nordsida er det også to fortøyingsboltar. Desse stend relativt godt, men er noko rusta.

Figur 106. Likvoren ligg gøymd under bryggja.

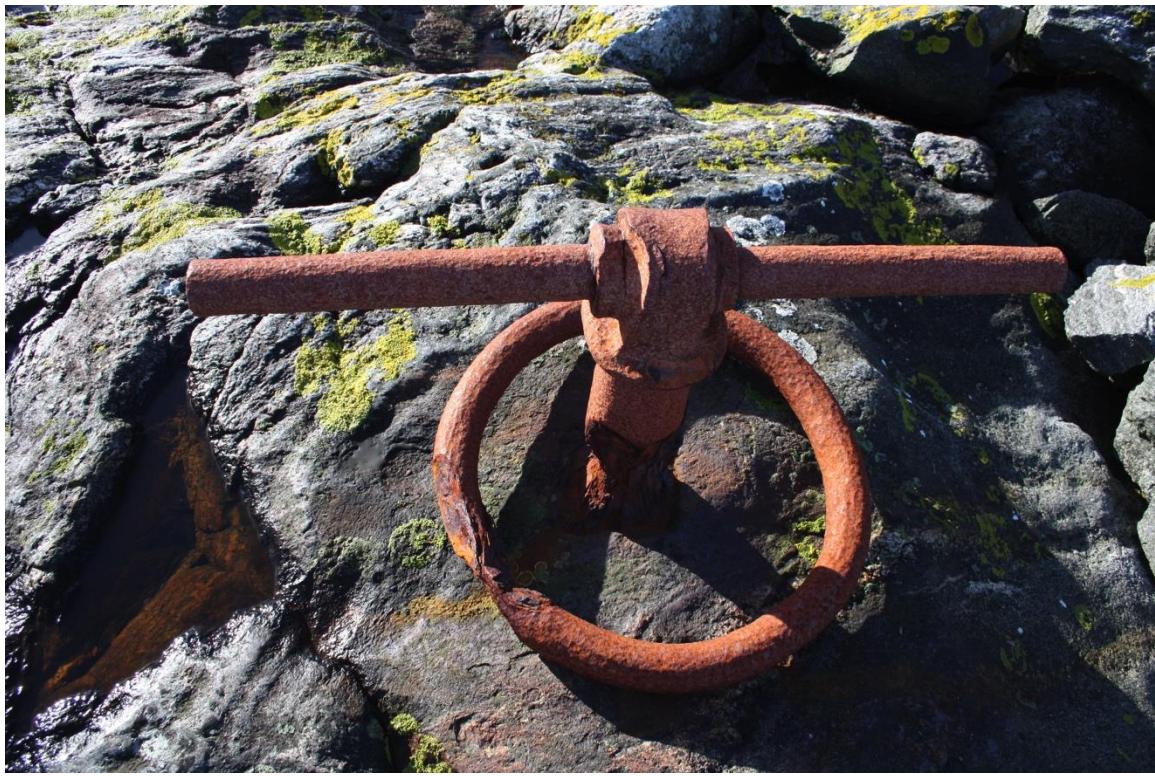
Figur 107. Fortøyingsbolt med ring like NV for den nyaste kyrkjetufta.

Dei eldre spora etter ferdsel er framleis synlege på Herøy gard. Fortøyingsringane er noko rusta, og dei gamle vegane er berre synleg om ein held vegetasjonen nede. Det er også viktig å hindre utrasing og utgliding av den trappestien frå sjøen til mellomalderkirkjetufta.

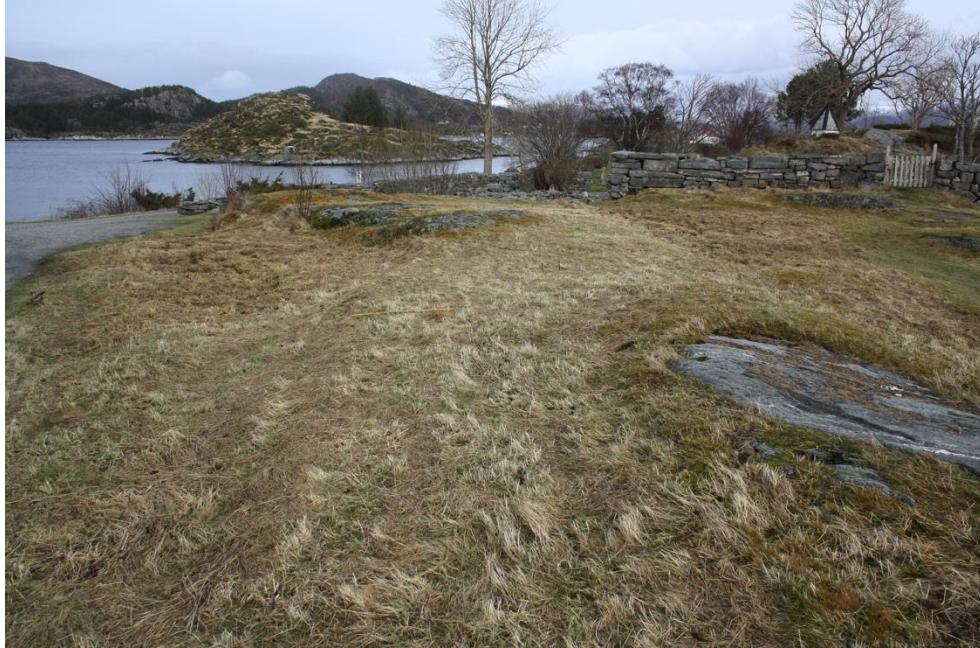
Vegen til ”nye kyrkja” kan framleis skimtast i marka mot den austre inngangen av kyrkja. Denne er innmålt og kartlagt. Her er det hovudsaklig vegetasjonen som må haldast nede for att den skal vere synleg.

Figur 108. Vegen kan skimtast i midten av biletet. Den svingar seg nodover mot inngangspartiet til kyrkja

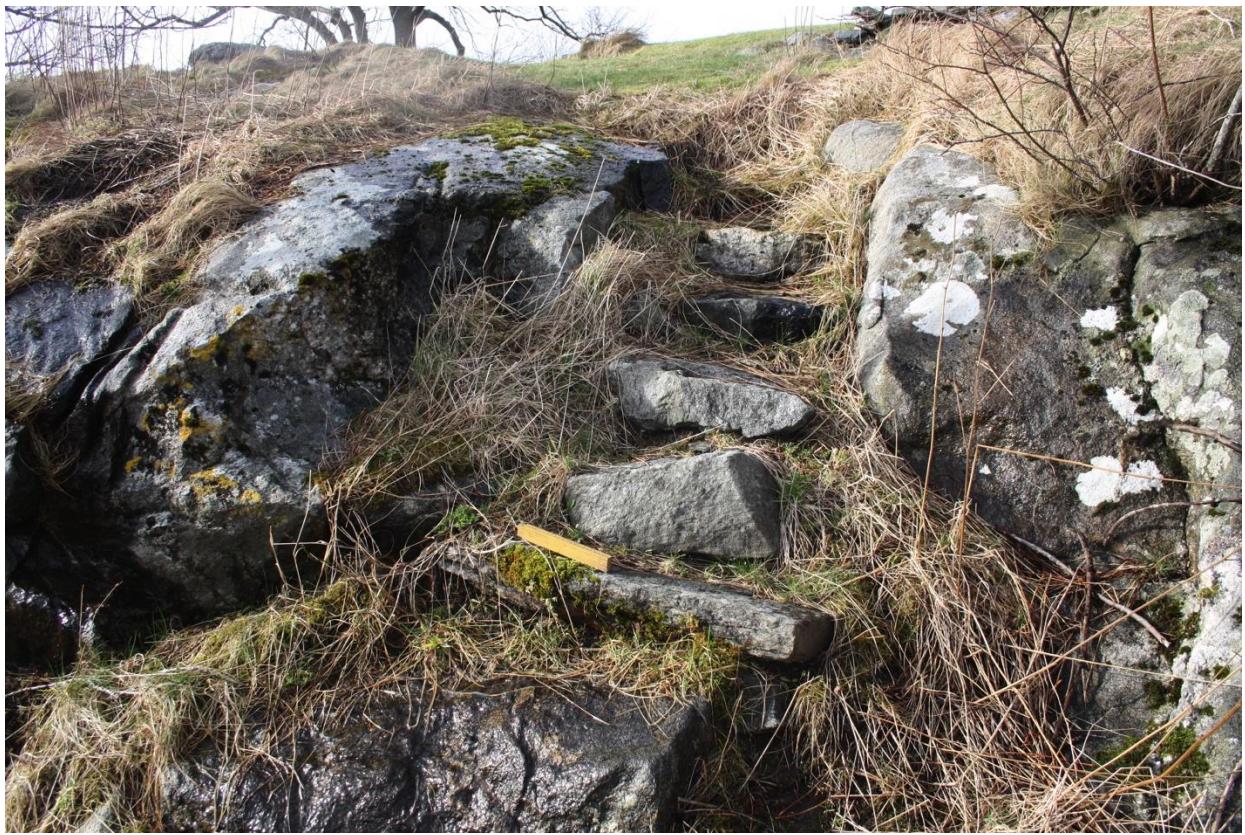
Figur 111. Trapp bygd av naturstein dannar det fyrste partiet av stien frå sjøen.

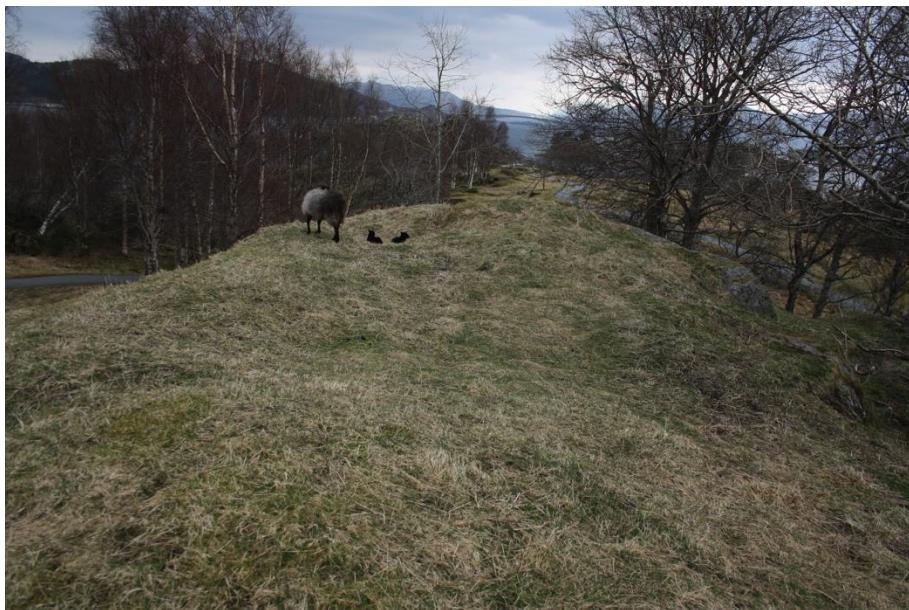
Klosterhaugen er ein stad lenger vest på Herøya, og ber namnet etter munnleg tradisjon. På haugen er det spor etter ei tuft, og fleire marmorsteinblokker ligg i kring tufta. Her veks det grasvegetasjon og nokre tre. Saudar beitar i området og held graset nede. Her er ikkje andre skadeomfang enn tidens tann. Vegetasjonen må haldast nede. Ristningane kan også bli prega av værforhold og vatn. Her bør ein drøfte tiltak for bevaring.

Figur 114. Klosterhaugen. Tuft etter eldre bygning
